Број: ЖС - 02/17

33 Број: 340-8059/2017-16

КОНАЧАН ИЗВЕШТАЈ О ИСТРАЗИ НЕСРЕЋЕ

Врста несреће: Исклизнуће воза
Број воза: 62946
Место: Београд, отворена пруга између Распутница „Б“ и „К“
Датум: 16.08.2017. године
Време: 15:30

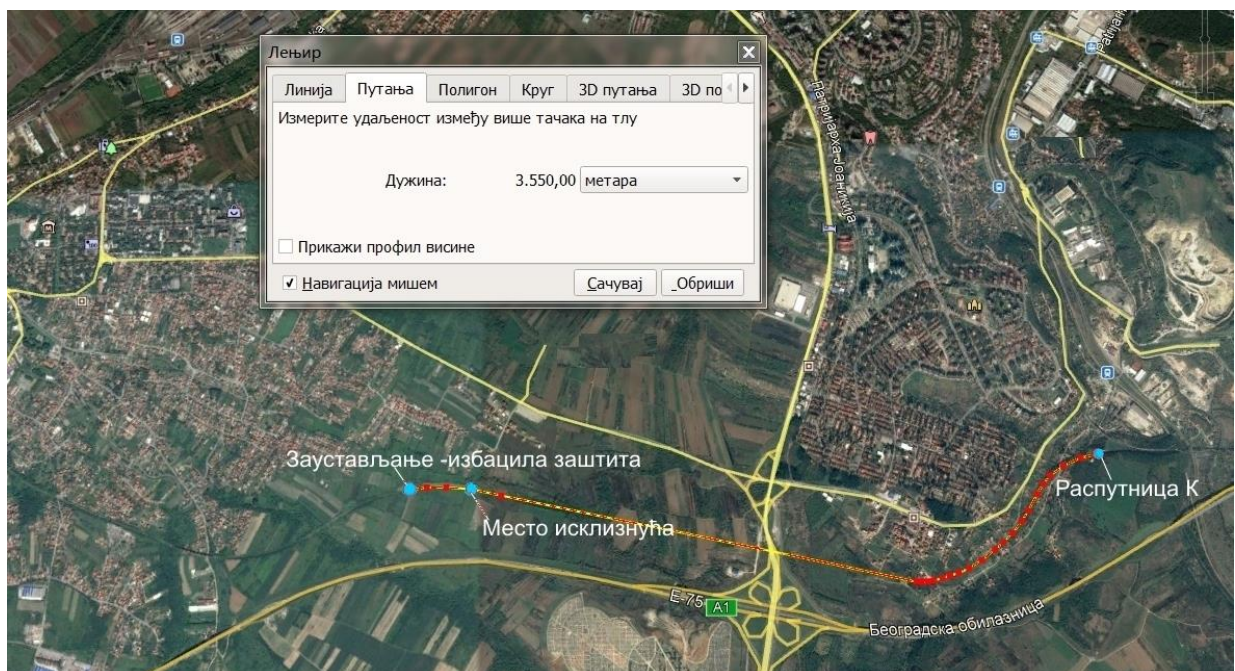
Слика 4.2.1.1: Пређени пут од Распутнице „К“ до заустављања услед избацивања заштите (Google Earth)

Према изјави машиновође (Записник са саслушања по предмету број 38/2017-883 од 23.8.2017.) по поласку из станице Јајинци до места исклизнућа (напомена: очигледно се мисли на коначно заустављање после удара кола о ограду моста), воз је имао два стајања због реаговања заштите и избацивања главног прекидача.

На основу достављене копије брзиномерне траке локомотиве 442-512 и дописа Секције за вучу возова Београд број З-463: „Подаци из брзиномерне траке“ од 16.08.2017, локомотива је по покретању из Распутнице „К“, прешла 3550 *m* брзином до 19 *km/h* и зауставила се. Поредехи то са изјавом машиновође радило се о другом реаговању заштите. На слици 4.2.1.1 је учртана ова путања и означено је место упадања предњег левог точка петих кола у возу у колосек. На слици 4.2.1.2 је детаљ из кога се може приближно закључити да је по овом заустављању локомотива била на око 240 *m* иза места упадања точка. Врло је вероватно да је до овог избацаивања заштите дошло услед повећаних отпора кретања после упадања првог точка у колосек и кретања око 70 *m* са упалим точком до другог исклизнућа десног точка. Машиновођа, међутим, при том заустављању није приметио никакве трзаје и по деактивирању заштите је поново покренуо воз.

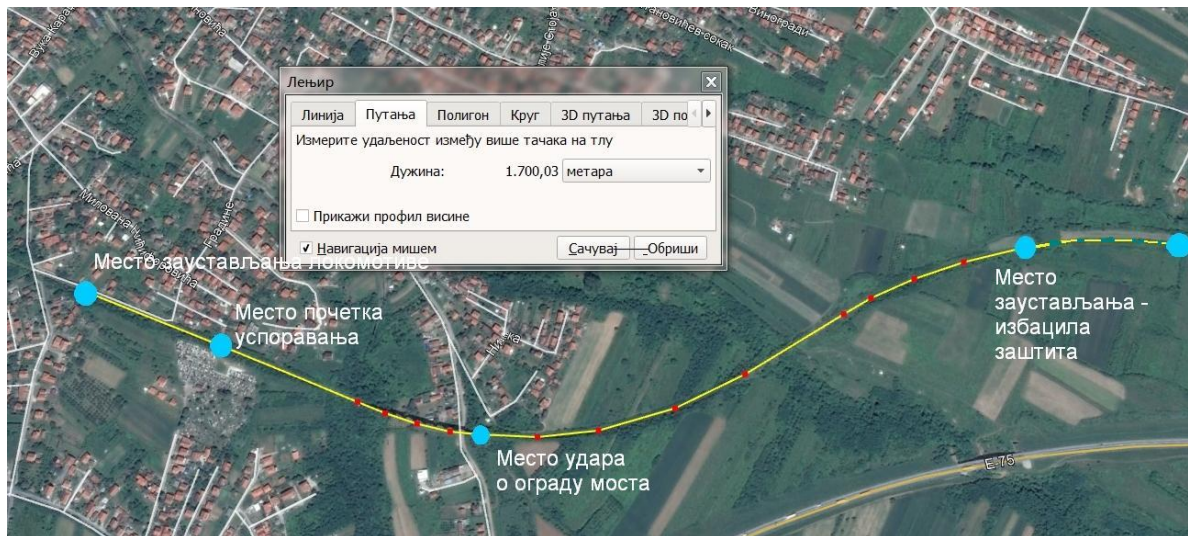
Слика 4.2.1.3: Кретање од избацивања заштите до коначног заустављања воза (Google Earth)

На слици 4.2.1.3 је приказано даље кретање воза. По удару исклизлих кола у почетак бетонске конструкције моста машиновођа је осетио благи трзај, после чега је погледао најпре кроз леви прозор, где ништа није уочио. Затим је погледао кроз десни прозор и видевиши исклизла кола, завео је потпуно кочење.
