РЕПУБЛИКА СРБИЈА  
ЦЕНТАР ЗА ИСТРАЖИВАЊЕ НЕСРЕЋА У САОБРАЋАЈУ  
СЕКТОР ЗА ИСТРАЖИВАЊЕ НЕСРЕЋА  
У ЖЕЛЕЗНИЧКОМ САОБРАЋАЈУ И МЕЂУНАРОДНУ САРАДЊУ  
Немањина 11, 11000 Београд

Број: ЖС - 02/18

## КОНАЧАН ИЗВЕШТАЈ О ИСТРАЗИ ОЗБИЉНЕ НЕСРЕЋЕ

Врста несреће: Налет локомотиве на радника  
Број воза: Локомотива ЦЕМ-7  
Место: Обреновац, ТЕНТ Обреновац, подручје депоа у  
станици Обреновац  
Датум: 13.04.2018. године  
Време: 13:30

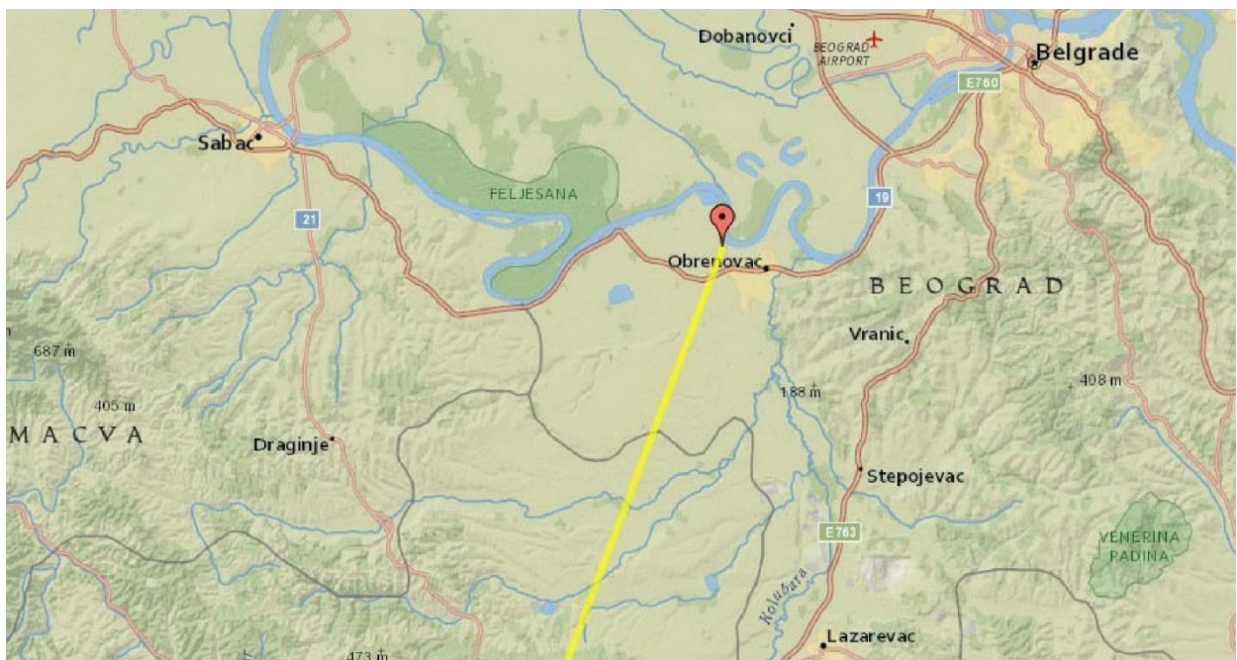
За положај Сунца битан је и угао под којим се Сунце види са предметне локације за 13.04.2018. године у 13:30. на предметној локацији не постоји природни објекат (шума, брдо) који би створио сенку довољно велику да покрије предметну локацију, што се види са географске карте за предметну локацију на слици 4.3.6.3.

Слика 4.3.6.3: Географска карта ширег подручја око предметне локације са уцртаним правцем Сунца у 13.04.2018. године у 13:30

На лицу места не постоје објекти (зграде) који би могли да имају довољно дугачку сенку која би могла да покрију предметну локацију.
