Број: ЖС - 03/20

Број: 340-00-2/2020-02-1-53

КОНАЧАН ИЗВЕШТАЈ О ИСТРАЗИ НЕСРЕЋЕ

Врста несреће: Исклизнуће воза
Број воза: 45022
Место: Општина Јагодина,
отворена пруга између станица Јагодина и Багрдан
Датум: 28.11.2020. године
Време: 19:27

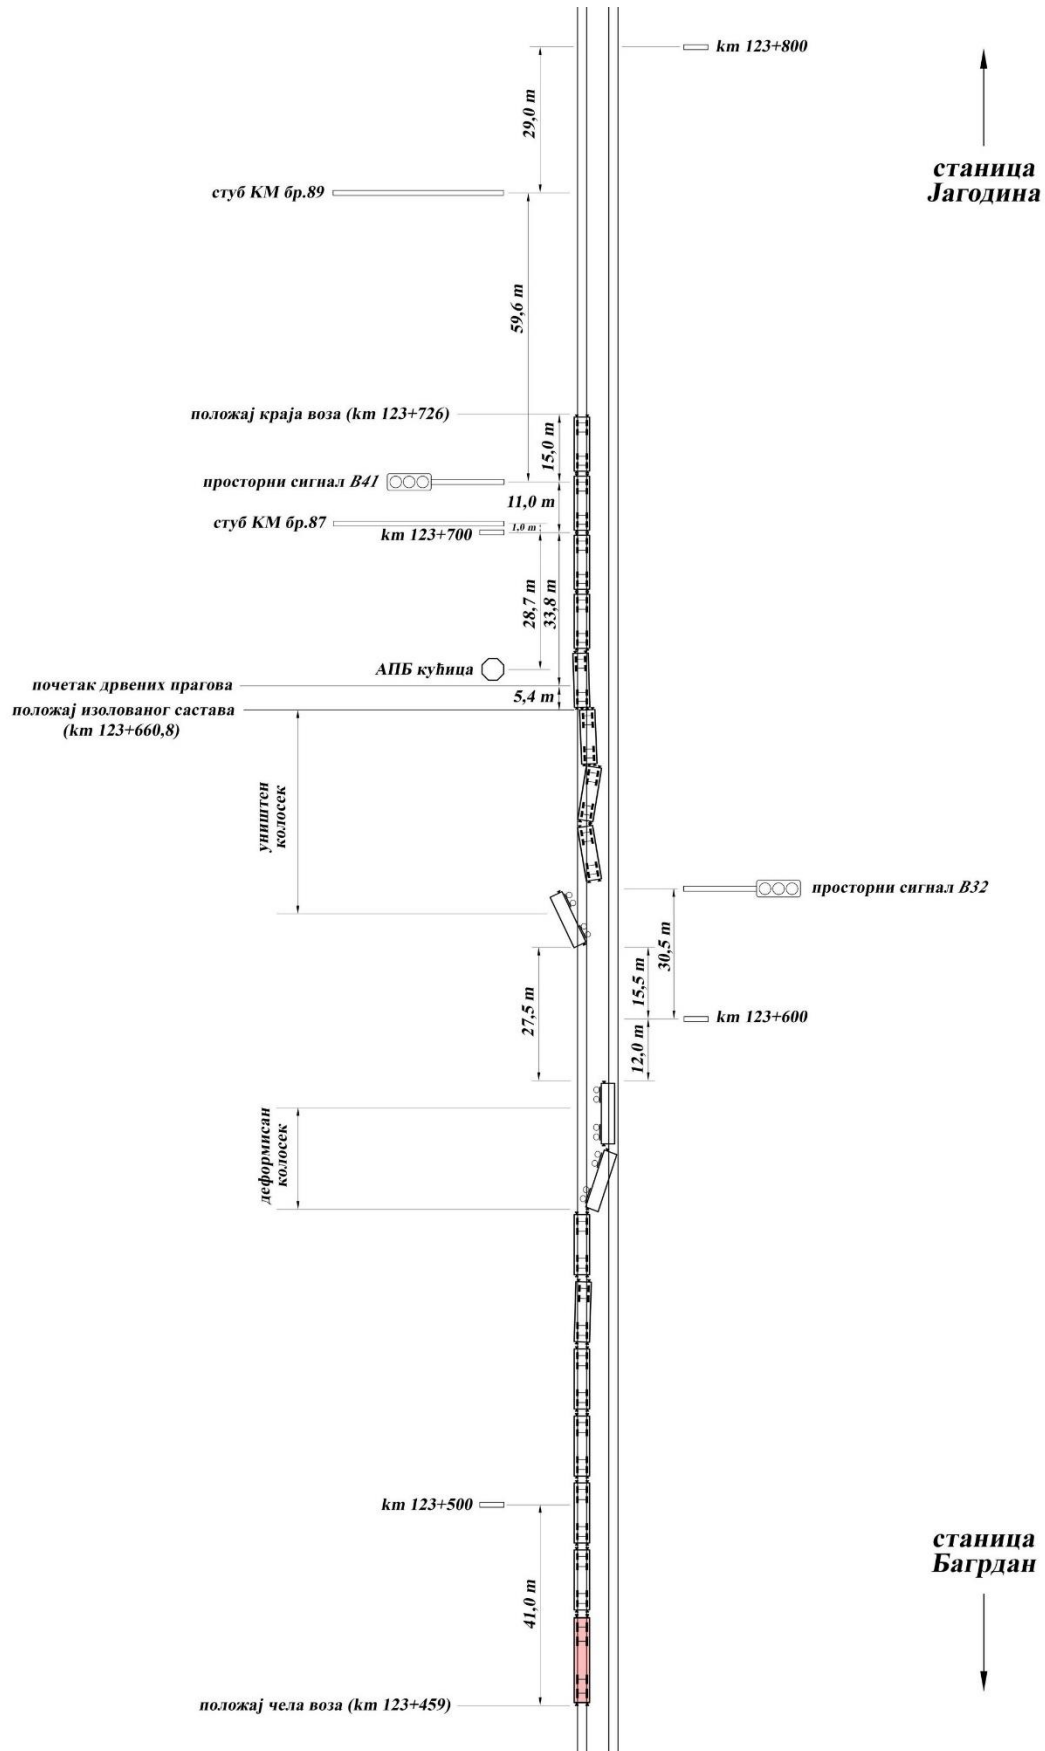
Слика 2.1.2.2: Скица места несреће (СКИНС)

Гледано од локомотиве 193-916, исклизла су: пета кола серије *Zacs-z* број 33 72 7867 810-3 са две осовине другог обртног постоља (остала су на својим точковима у зони колосека), седма кола серије *Zacs-z* број 33 72 7865 013-8 са свим осовинама (преврнула се на бок на леву страну, гледано у смеру вожње воза), осма кола серије *Zacs-z* број 33 72 7867 853-3 са свим осовинама (преврнула се на бок на леву страну, гледано у смеру вожње воза), девета кола серије *Zacs-z* број 33 72 7867 846-7 са свим осовинама (преврнула се на бок на десну страну, гледано у смеру вожње воза), десета кола серије *Zacs-z* број 33 72 7865 005-4 са свим осовинама (остала усправна, на својим точковима, у зони колосека, заротирана за приближно 30° у леву страну у односу на подужну осу колосека, гледано у смеру вожње воза), једанаеста кола серије *Zacs-z* број 33 72 7865 009-6 са свим осовинама (нагнула се на леву страну за приближно 50° у односу на вертикалну осу колосека и заротирана за приближно 20° у десну страну у односу на подужну осу колосека, гледано у смеру вожње воза), дванаеста кола серије *Zacs-z* број 33 72 7865 010-4 са свим осовинама (нагнула се на леву страну за приближно 40° у односу на вертикалну осу колосека и заротирана за приближно 20° у леву страну у односу на подужну осу колосека, гледано у смеру вожње воза) и тринаеста кола серије *Zacs* број 33 87 7868 736-2 са две осовине другог обртног постоља (остала су на својим точковима у зони колосека).

Након исклизнућа, воз број 45022 је прешао још приближно 110 *m* након чега се зауставио (тачно растојање није било могуће утврдити због оштећења на пруги и железничким возилима). Након исклизнућа, а пре него што се зауставио, воз број 45022 се расквачио на месту између осмих кола серије *Zacs-z* број 33 72 7867 853-3 и деветих кола серије *Zacs-z* број 33 72 7867 846-7, тако да је након заустављања воза, растојање између краја осмих и почетка деветих кола износило 27,5 *m*.

На слици број 2.1.2.2. представљен је шематски приказ међусобног положаја возила у возу након несреће.

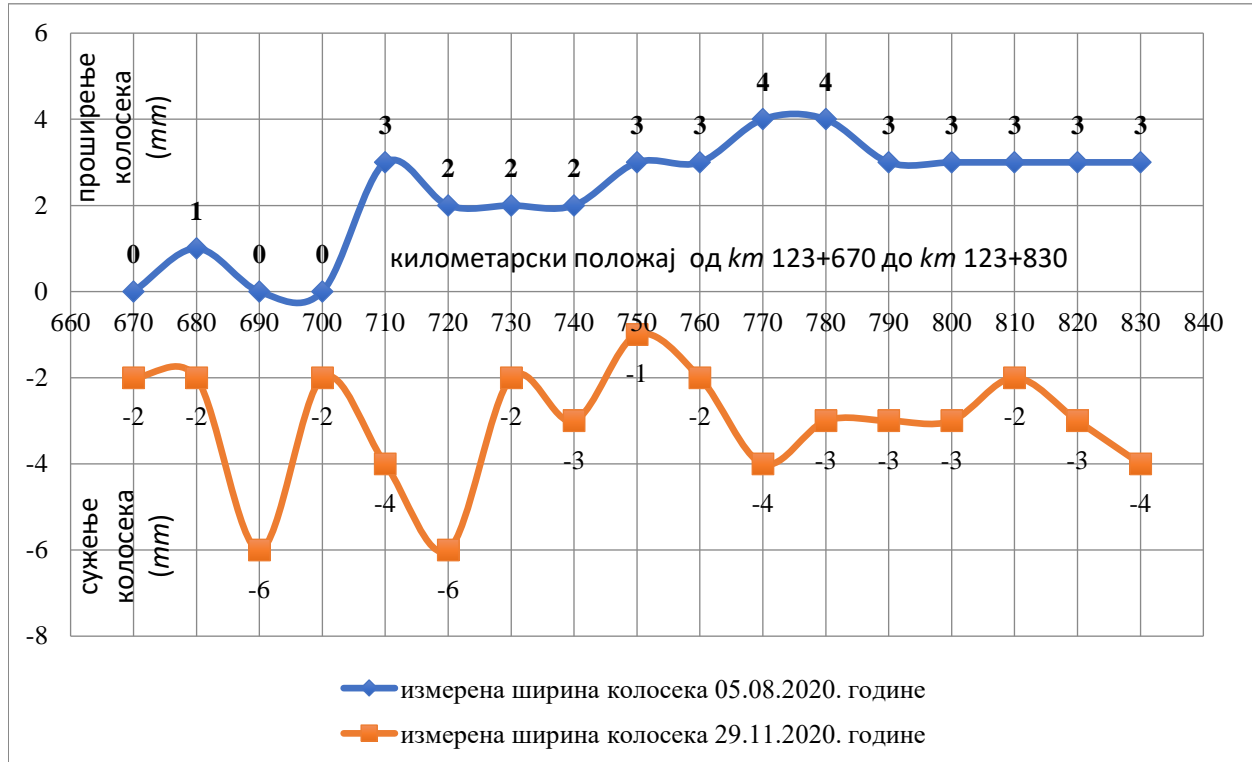
Графикон 3.4.2.1: Однос ширине колосека измерене непосредно после настанка несреће и ширине колосека измерене 05.08.2020. године после машинског регулисања колосека по смеру и нивелети (ОЦ ЗОП Параћин)

На графикону 3.4.2.1. је приказан однос ширине колосека измерене непосредно после настанка несреће и ширине колосека измерене 05.08.2020. године после машинског регулисања колосека по смеру и нивелети (ОЦ ЗОП Параћин).

На основу напред наведеног, као и визуелног прегледа колосека у зони исклизнућа извршеног 29.11. и 01.12.2020. године од стране представника ЦИНС-а, може се закључити да је сужење колосека настало, због неодговарајућег одржавања колосека завареног у ДТШ за који не постоји евиденција о подужном и попречном померању колосека што је констатовано на основу дописа број 20/2021-97 од 19.01.2021. године Сектора за грађевинске послове који је достављен у прилогу дописа број 1/2021-169 од 28.01.2021. године „ИЖС“ а.д, и као последица несреће. На овом делу пруге брзина је ограничена због лошег стања доњег строја, који се одражава на смер и нивелету колосека.

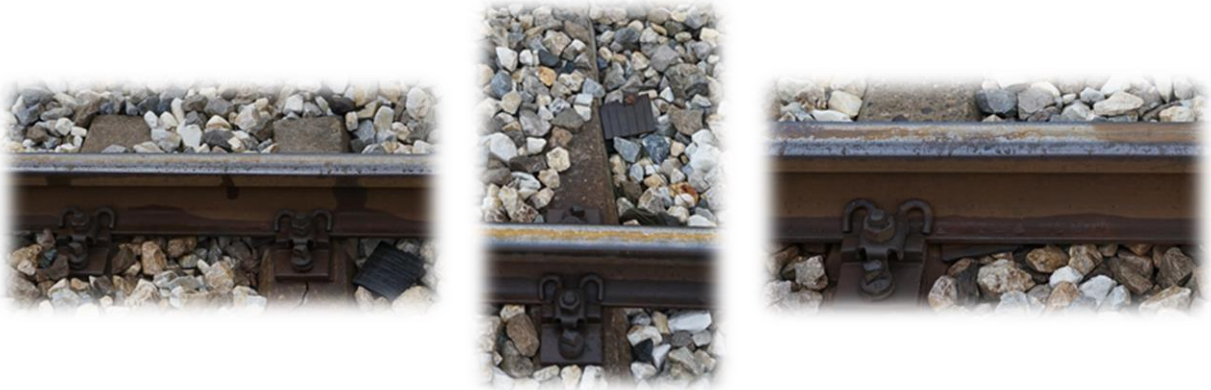
Слика 3.4.2.8: Изглед гумених уметака

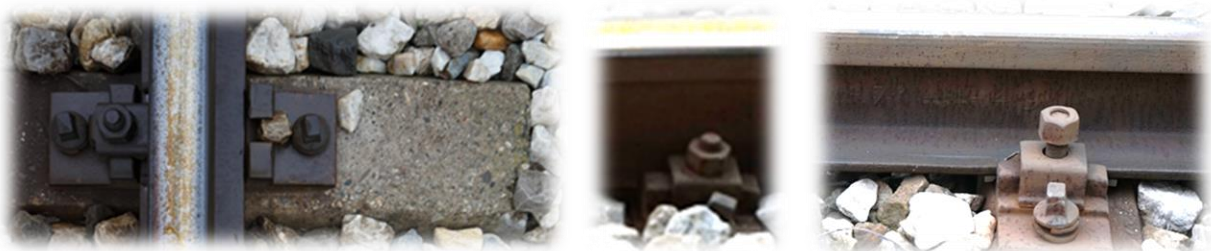
Слика 3.4.2.9: Изглед причвсног прибора

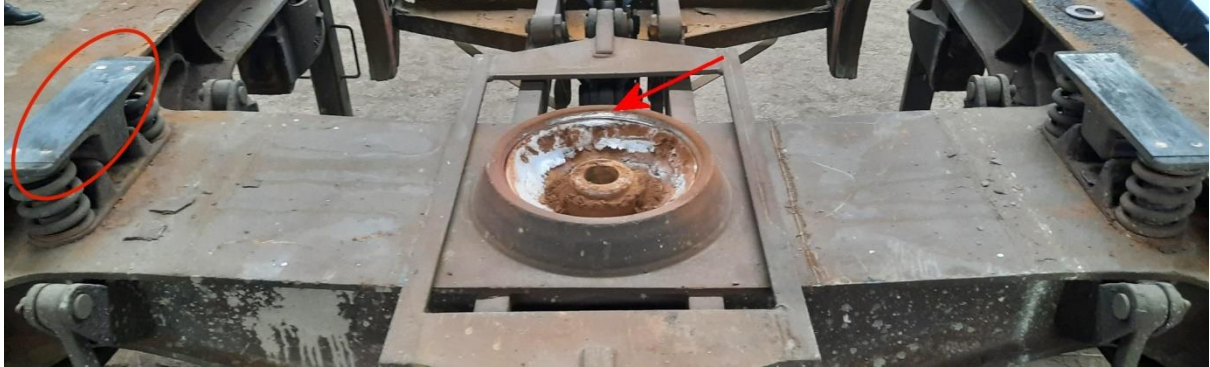
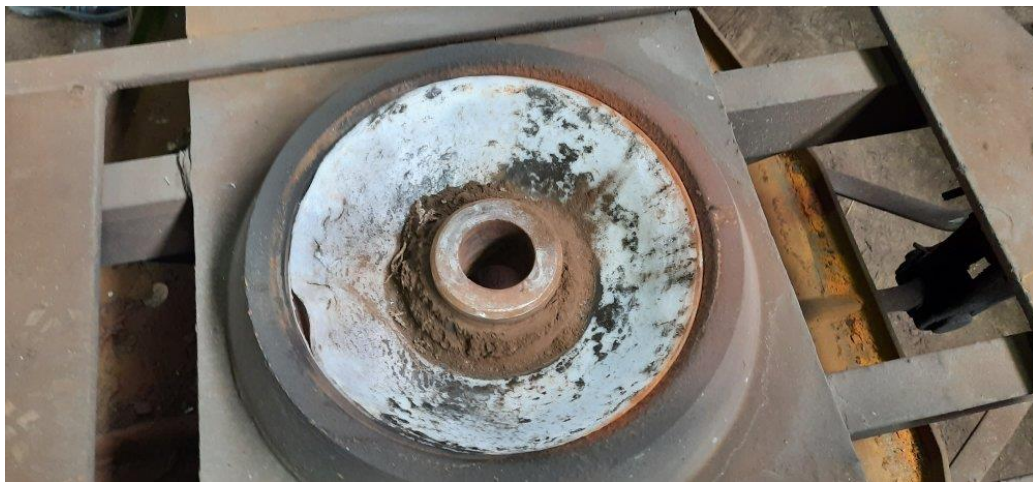
Слика 4.2.2.1.1: Стање поклизника и доњих обртних шоља кола број 33 87 7868 736-2

У радионици „Србија Карго“ а.д. у Великој Плани, констатовано је оштећење и прекомерна истрошеност пластичних уметака у обртним шољама и на бочним еластичним поклизницима петих и тринаестих кола у возу. Ова истрошења и оштећења могу знатно да увећају отпор закретања обртних постоља. Та чињеница не представља директни узрок ове

несреће, али повећава отпор закретања у кривинама, што се одражава на повећање бочних сила вођења на точковима, које у одређеним ситуацијама могу да допринесу да дође до исклизнућа кола пењањем точка на шину.

Према подацима из Упутства за експлоатацију и одржавање окретних постоља типа Y25 и типа Y27 усвојених на Југословенским железницама („Службени гласник ЗЈЖ“ број 2/87) просечно истрошење уметка износи 0,1 mm на 200 000 пређених km. На основу тога је јасно да је уметке требало заменити у претходној ревизији, али да то није учињено.

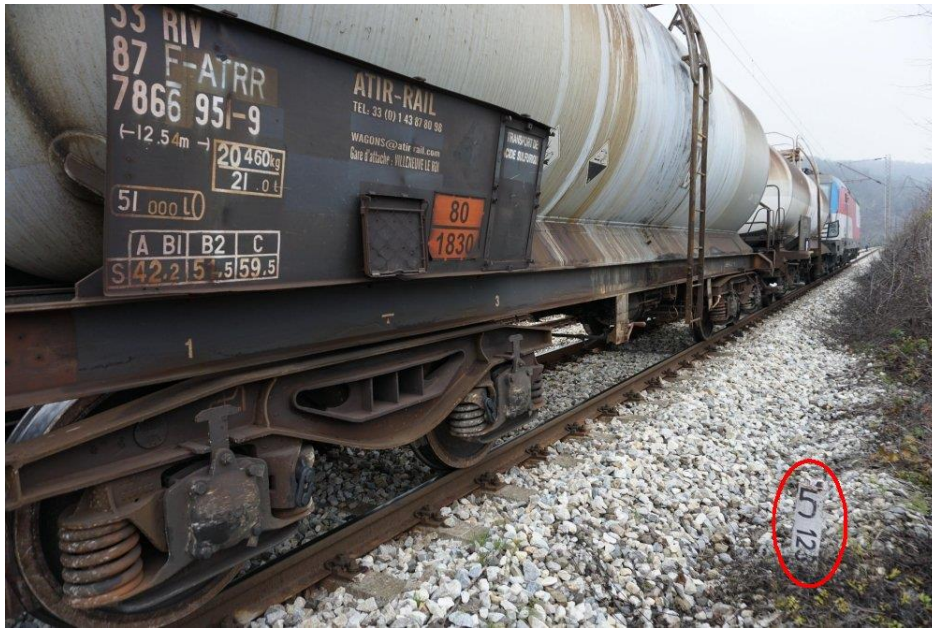
Слика 4.2.5.1: Положај чела воза у односу на хектометарски стуб

На слици 4.2.5.1. је приказан положај чела воза у односу на хектометарску ознаку за $km\ 123+500$. Имајући у виду дужину локомотиве (18,98 m), првих кола (12,99 m) и других кола до треће осовине (12,54 m - 2,57 m - 0,9 m), чело воза се зауставило у $km\ 123+459$.

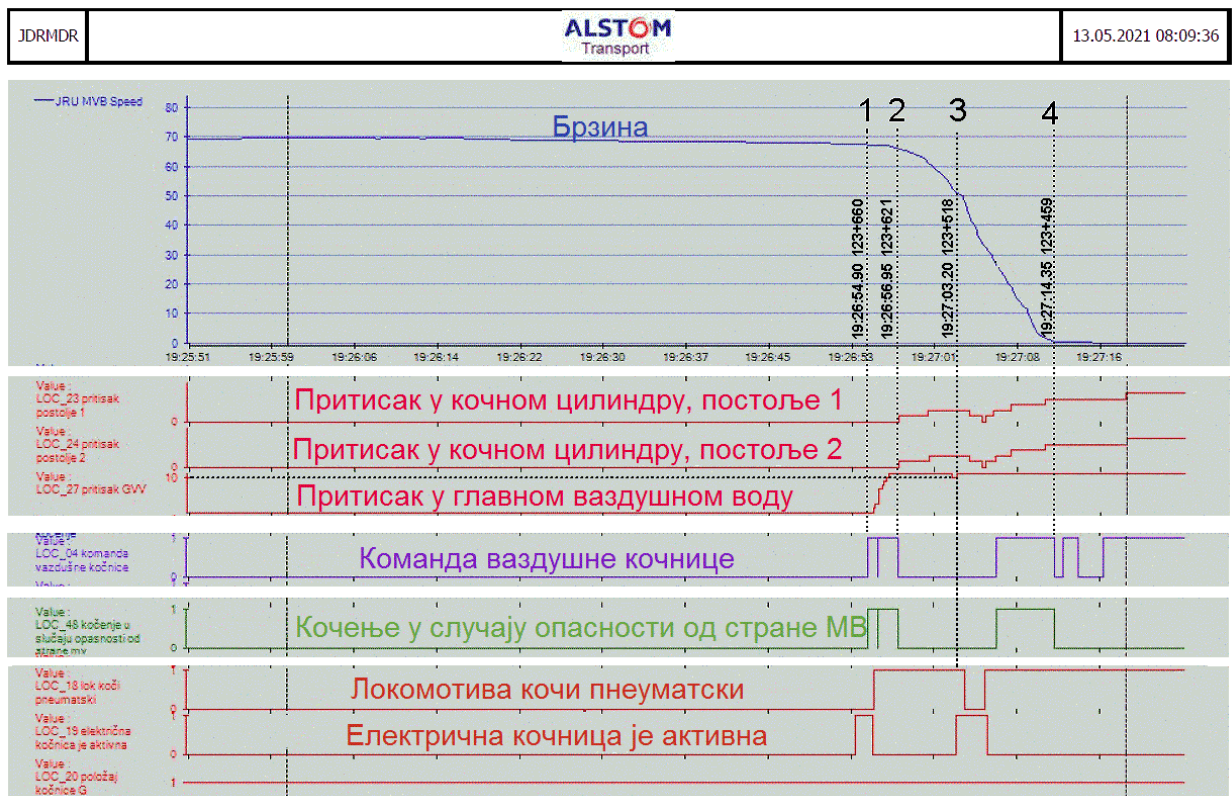
Слика 4.2.5.2: Извод података са уређаја за бележење података на локомотиви 193-916

На слици 4.2.5.2. је приказан извод дијаграма добијених из уређаја за записивање података о кретању на локомотиви 193-916 за период од приближно 1,5 минута пре и током несреће. На дијаграмима су обележени карактеристични тренуци:

- 1- тренутак завођења брзог кочења од стране машиновође,
- 2- тренутак прекида брзог кочења од стране машиновође,
- 3- приближни тренутак расквачивања воза,
- 4- тренутак заустављања локомотиве са предњим делом воза.

На основу детаљних података са уређаја од тренутка завођења брзог кочења до тренутка заустављања, локомотива је прешла 201 m. На основу тога следи да је машиновођа завео брзо кочење у km 123+660, што је 0,8 m после преласка изолованог састава на колосеку у 19:26:54.90. Тај положај воза је шематски приказан на слици 4.2.5.3.

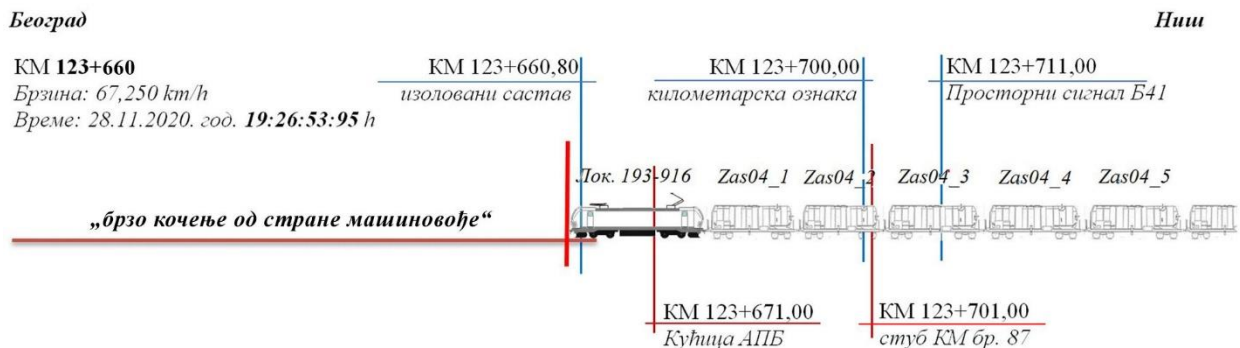
Слика 4.2.5.3: Положај воза у тренутку завођења брзог кочења

Према изјави машиновође он је кочење навео по преласку велике деформације обе шине коју је претходно уочио. Имајући у виду положај воза са слике 4.2.5.3. и изјаву машиновође, деформација би требало да се налази у зони око кућице АПБ-а, а свакако испред изолованог састава. Тај део колосека је остао неоштећен. На њему није уочена велика деформација у десну страну како је описао машиновођа нити веродостојни трагови да је било тако великог попречног померања колосека.

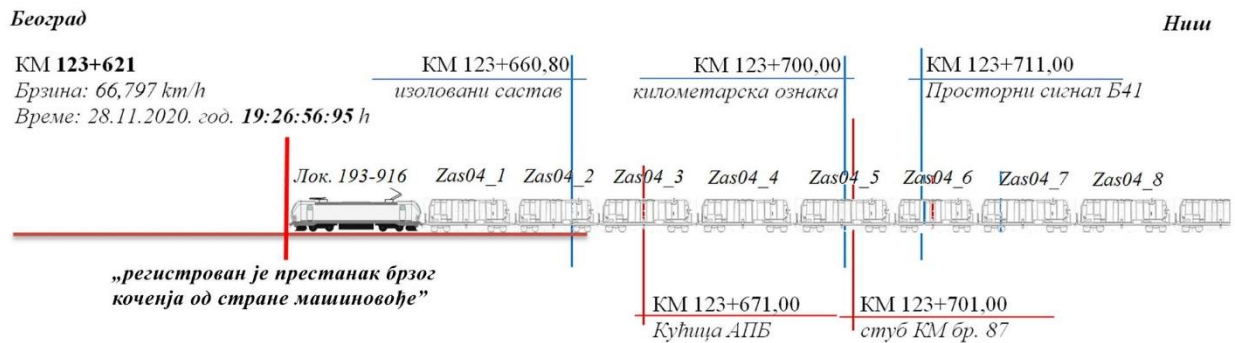
Слика 4.2.5.6: Положај воза у тренутку престанка брзог кочења

После 2,05 s од завођења брзог кочења, забележен је прекид кочења од стране машиновође. На основу изјаве машиновође, то није била његова свесна радња и највероватније је последица уздужног трзаја. Уздужни трзај није могао настати од дејства кочнице. Из дијаграма притиска у кочним цилиндрима локомотиве се види да он до тог тренутка није ни почео да расте, односно локомотива није почела да кочи. Имајући у виду објашњења дата у поглављу 4.2.3, до тог тренутка је притисак у кочним цилиндрима првих кола могао достићи тек приближно 35% максималне вредности, а код последњих кола мало изнад 10%. У складу са тим је забележен пад брзине у првих 2,05 s свега 0,453 km/h.

Претходно указује да је трзај могао бити последица почетка исклизнућа. На слици 4.2.5.6. је приказан положај воза у том тренутку. На основу тог положаја, имајући у виду врло мало трагова исклизнућа испред изолованог састава, који су настали у завршној фази исклизнућа дванаестих и тринаестих кола, може се претпоставити да је трзај могао настати услед налетања точкова локомотиве или првих двоје кола на неку препреку или прекид шине у зони изолованог састава или иза њега.

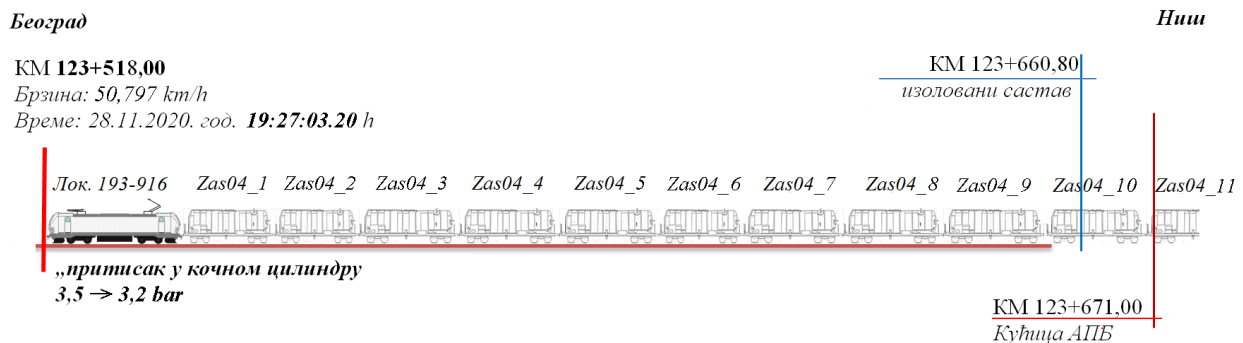
Слика 4.2.5.7: Положај воза у тренутку раскидања

У наредне пола секунде, притисак у главном воду поново иде на ниво 11 (притисак пада - главни вод се празни) иако је положај ручице за управљање кочницом и даље у положају прекида брзог кочења. То указује да је у том тренутку дошло до раскидања главног ваздушнoг вода, највероватније између осмих и деветих кола услед превртања седмих и осмих кола на леву страну. Положај воза у том тренутку је приказан на слици 4.2.5.7.

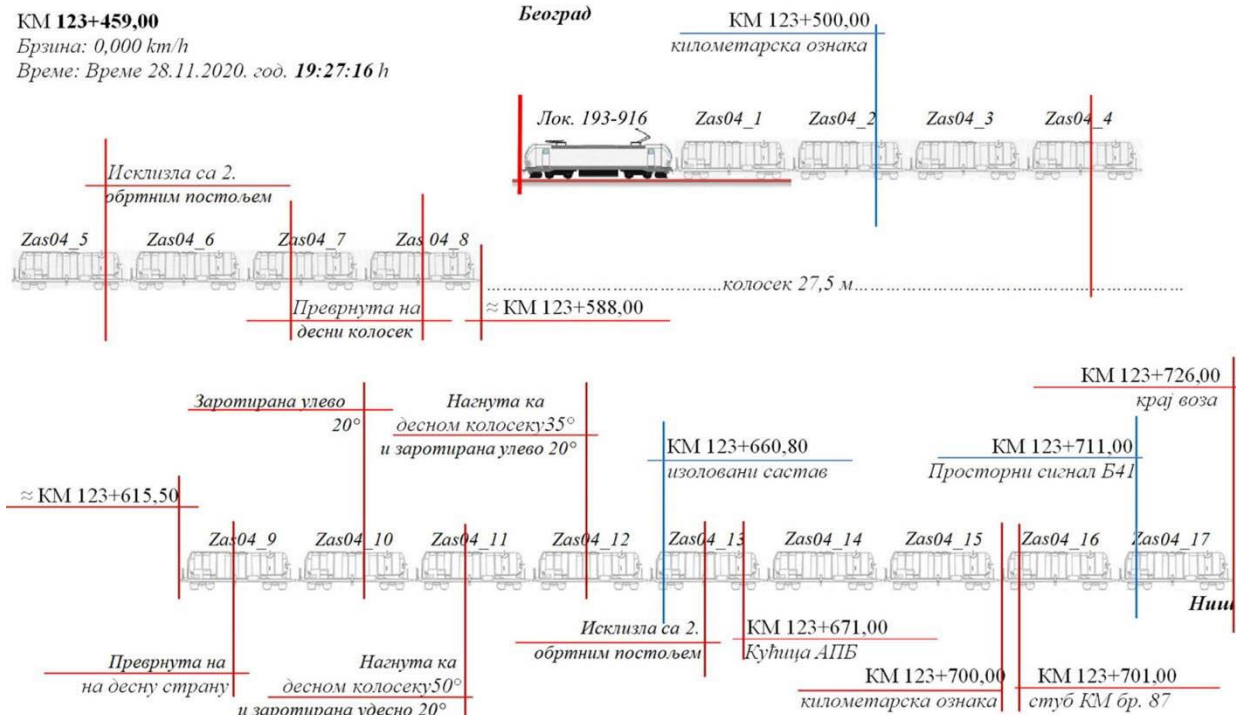
Слика 4.2.5.8: Положај воза по заустављању након исклизнућа

На слици 4.2.5.8. је приказан положај воза по заустављању након исклизнућа.

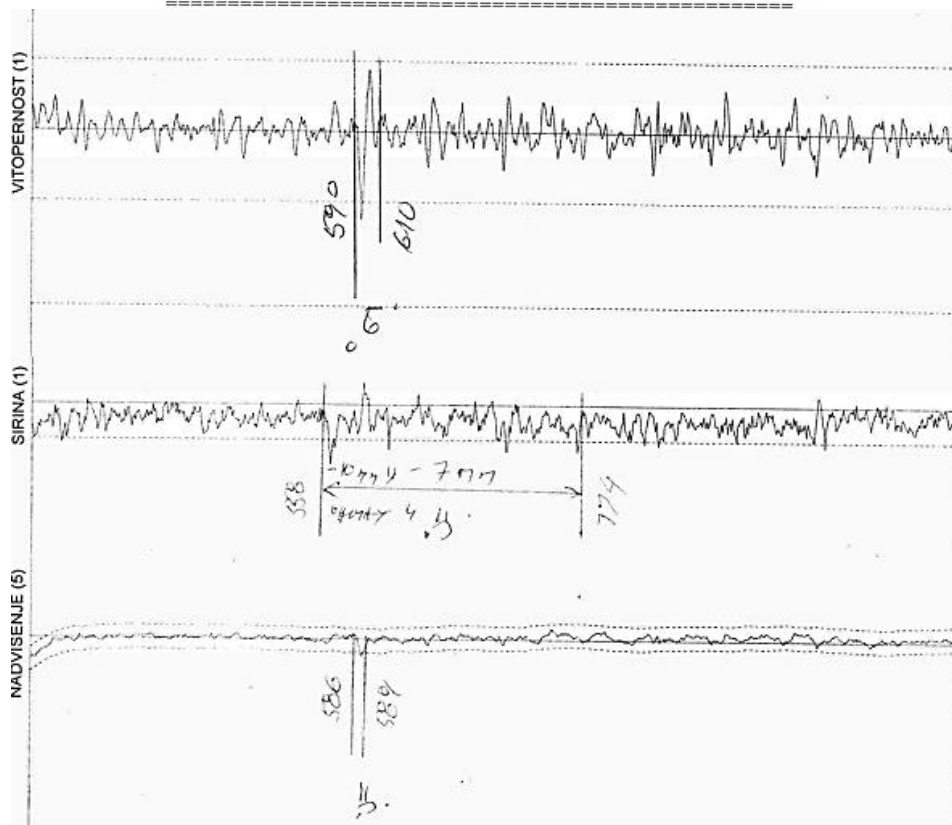
Слика 4.2.8.1: Извод из графичког и нумеричког записа мерних кола 02.03.2017. године

SUZENJE	123.558	123.561	3	-10MM18	559	6MM	2	5	T
SUZENJE	123.562	123.564	2	-7MM40	562	6MM	2	3	T
NADVISENJE	123.586	123.589	3	-12MM79	587	10MM	2	3	T
SUZENJE	123.711	123.713	2	-7MM88	711	6MM	2	3	T
SUZENJE	123.772	123.774	2	-7MM92	772	6MM	2	3	T

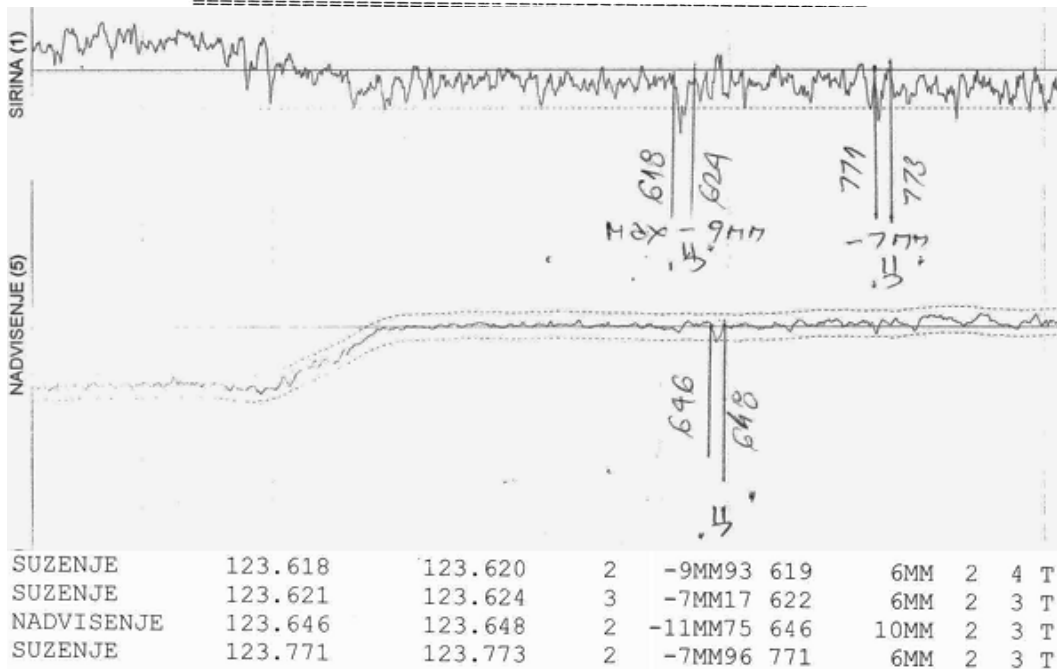
Слика 4.2.8.2: Извод из графичког и нумеричког записа мерних кола 23.05.2017. године

====CLASS: 2====
=====A=====  =====B=====  =====C=====
PARAMETER  LEN (M)  #DEF  LEN (M)  #DEF  LEN (M)  #DEF
STABILNOST-L  62      20    0        0     0        0
STABILNOST-D  54      20    2        1     0        0
SMER-LEVO    0        0     0        0     0        0
SMER-DESNO   2        1     0        0     0        0
PROSIRENJE   223     21    0        0     0        0
SUZENJE      174     37    79       23    7        3
NADVISENJE   41      12    9        3     2        1
NADV. > 150mm  0        0     0        0     0        0
VITO. 3.5m   27      9     2        1     0        0
TOTAL        473    120   88       28    9        4

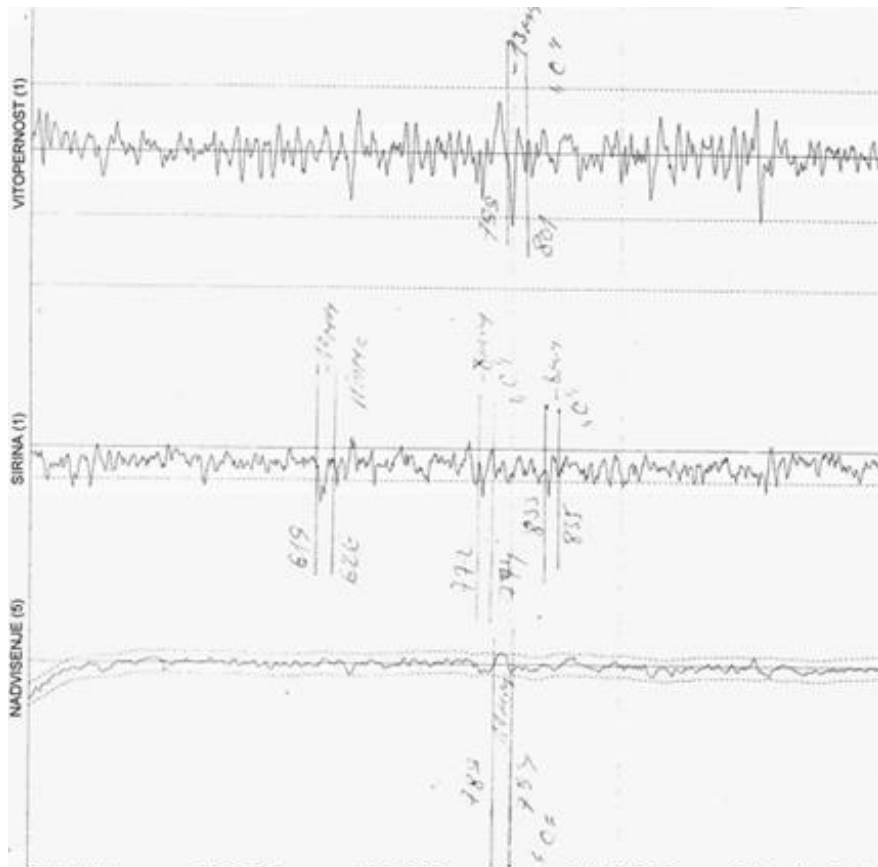
Слика 4.2.8.3: Извод из графичког и нумеричког записа мерних кола 27.10.2017. године

```
====CLASS: 2 =====A=====B=====C=====
PARAMETER  LEN (M) #DEF  LEN (M) #DEF  LEN (M) #DEF
STABILNOST-L  113   35    5    2    0    0
STABILNOST-D  120   37    6    3    0    0
SMER-LEVO    0     0     0    0    0    0
SMER-DESNO   0     0     0    0    0    0
PROSIRENJE   187   20    0    0    0    0
SUZENJE      308   53   146   35   33   13
NADVISENJE   88    20    28    6    5    1
NADV. > 150mm  0     0     0    0    0    0
VITO. 3.5m   23    8     10   4    2    1
TOTAL        603  173  172  50  40  15
```

SUZENJE	123.366	123.368	2	-6MM48	366	6MM	2	3	T
SUZENJE	123.389	123.391	2	-7MM63	390	6MM	2	3	T
SUZENJE	123.393	123.395	2	-6MM11	394	6MM	2	3	T
SUZENJE	123.406	123.408	2	-7MM61	406	6MM	2	3	T
SUZENJE	123.511	123.514	3	-7MM03	513	6MM	2	3	T
SUZENJE	123.619	123.626	7	-10MM06	620	6MM	2	5	T
SUZENJE	123.670	123.672	2	-6MM94	671	6MM	2	3	T
SUZENJE	123.765	123.768	3	-6MM65	766	6MM	2	3	T
SUZENJE	123.772	123.774	2	-8MM96	773	6MM	2	4	T
NADVISENJE	123.789	123.794	5	11MM53	791	10MM	2	3	T
VITO. 3.5m	123.799	123.801	2	-13MM35	799	12MM	2	3	T
SUZENJE	123.833	123.835	2	-8MM71	834	6MM	2	4	T
SUZENJE	123.890	123.892	2	-6MM61	891	6MM	2	3	T
SUZENJE	123.902	123.904	2	-6MM90	902	6MM	2	3	T
SUZENJE	123.905	123.907	2	-6MM07	905	6MM	2	3	T

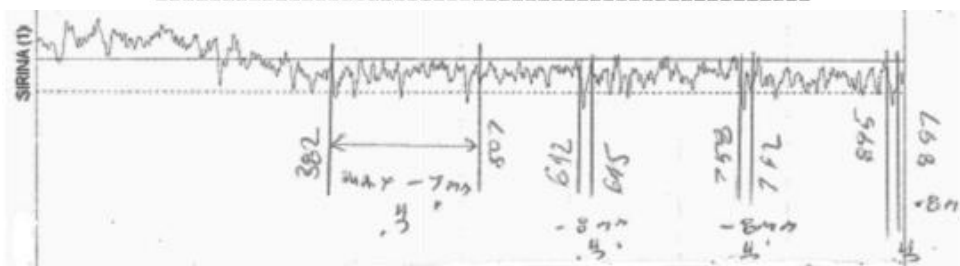
SUZENJE	123.382	123.385	3	-6MM94	383	6MM	2	3	T
SUZENJE	123.399	123.402	3	-6MM82	399	6MM	2	3	T
SUZENJE	123.505	123.507	2	-7MM76	505	6MM	2	3	T
SUZENJE	123.612	123.615	3	-8MM76	613	6MM	2	4	T
SUZENJE	123.636	123.638	2	-6MM42	636	6MM	2	3	T
SUZENJE	123.758	123.762	4	-8MM97	760	6MM	2	4	T
SUZENJE	123.895	123.897	2	-8MM10	895	6MM	2	4	T

Слика 4.2.8.4: Извод из графичког и нумеричког записа мерних кола 26.10.2018. године

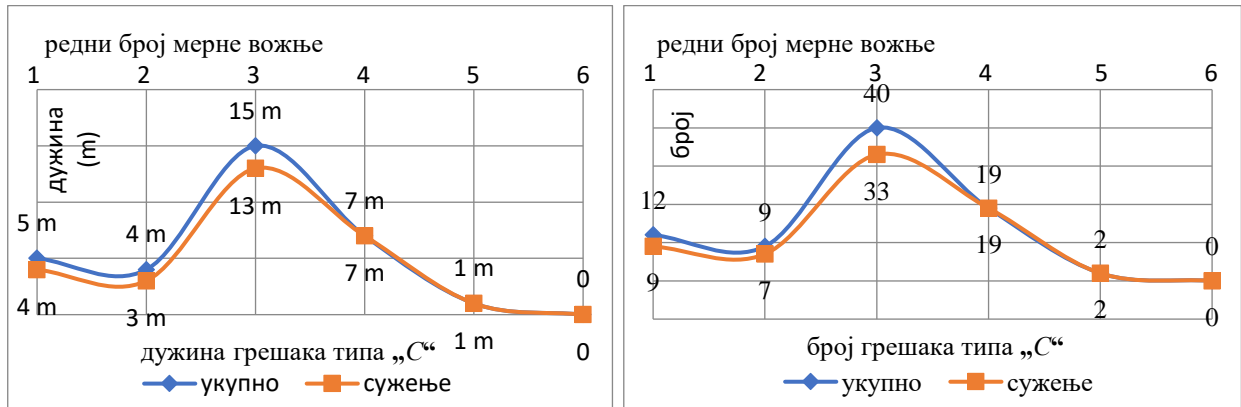
Учешће грешки типа „C“ код сужења колосека у односу на укупан број грешака типа „C“ у зони исклизнућа воза број 45022 (од *km* 123+000 до *km* 124+000) приказан је на графикаону 4.2.8.1.

Графикон 4.2.8.1: Преглед дужине и броја грешака типа „С“ кроз време од $km\ 123+000$ до $km\ 124+000$

Из достављених нумеричких и графичких записа са мерења стања дела пруге број 102: Београд Центар - Распутница „Г“ - Раковица - Младеновац - Лапово - Ниш - Прешево - државна граница - (Табановце), од станице Марковац (искључиво) $km\ 101+057$ до станице Јагодина (укључиво) $km\ 136+000$ по левом колосеку мерним колима *EM-80L* може се закључити да у зони исклизнућа воза број 45022 у сумарном делу извештаја од $km\ 123+000$ до $km\ 124+000$, од укупног броја грешака типа „С“ **више од 75% су грешке сужења** колосека, што указује на неравномерно подужно померање шина у колосеку.

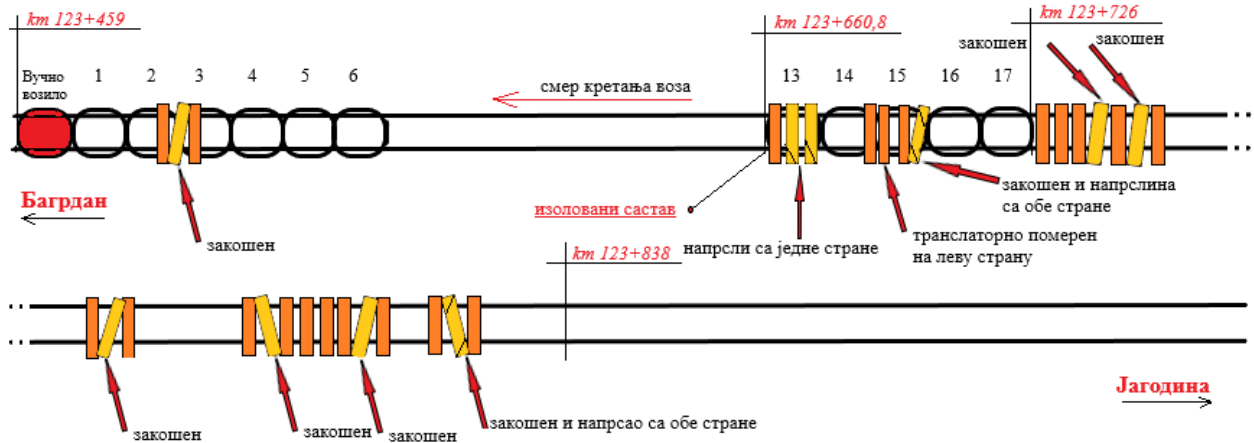
На слици 4.2.9.4. представљен је шематски приказ закошених прагова у зони настанка несреће.

Слика 4.2.9.4: Шематски приказ закошених прагова у зони настанка несреће

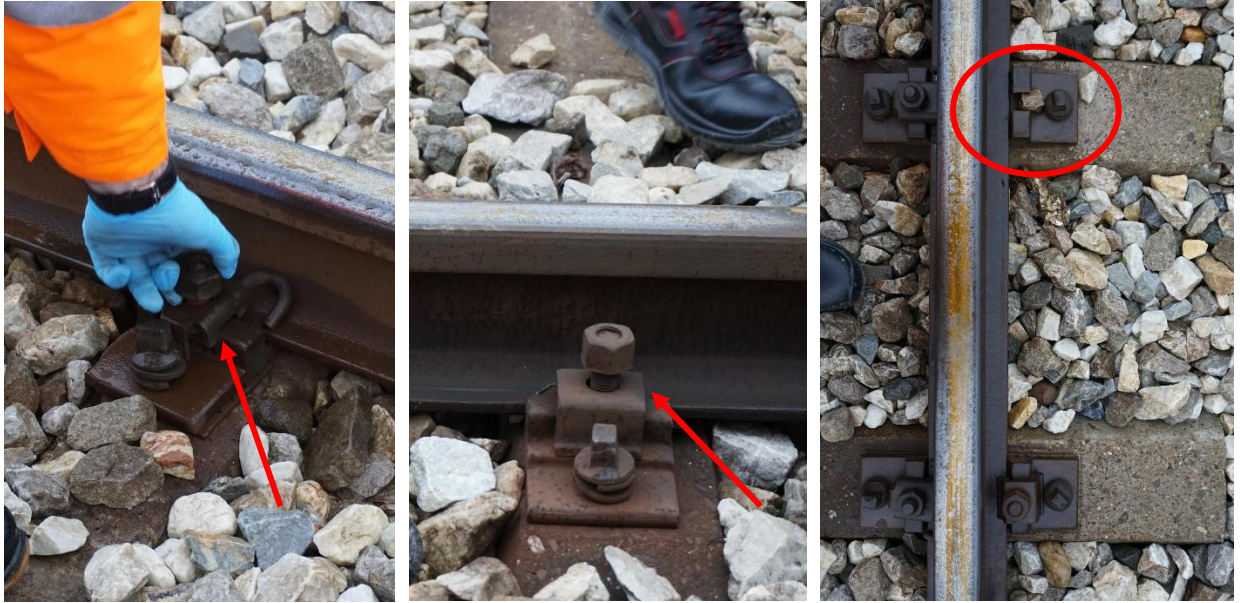
На слици 4.2.9.6. приказано је стање колосечног прибора у зони настанка несреће како је затечено на лицу места од стране представника ЦИНС.

Слика 4.2.9.6: Изглед колосечног прибора у зони настанка несреће
