Број: ЖС - 04/20

КОНАЧАН ИЗВЕШТАЈ О ИСТРАЗИ ОЗБИЉНЕ НЕСРЕЋЕ

Врста несреће: Озбиљна несрећа на путном прелазу у нивоу
Број воза: Воз број 6431
Место: Град Суботица, Општина Бајмок,
 међустанично растојање Бајмок - Алекса Шантић
Датум: 02.12.2020. године
Време: 08:15

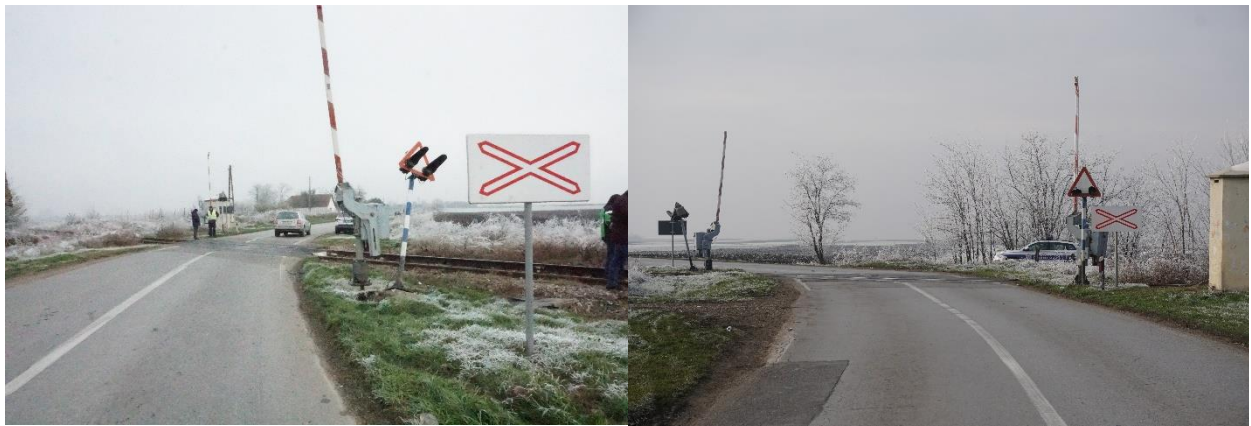
Стање асфалтног коловозног застора у близини путног прелаза је уредно, без уочених оштећења. Предметни државни пут је на месту укрштања са железничком пругом у кривини полупречника 110 m . Коловоз на самом путном прелазу је у хоризонталу.

Слика 2.2.3.1: Изглед путног прелаза
(поглед из смера Сомбора)

Слика 2.2.3.2: Изглед путног прелаза
(поглед из смера Бајмока)

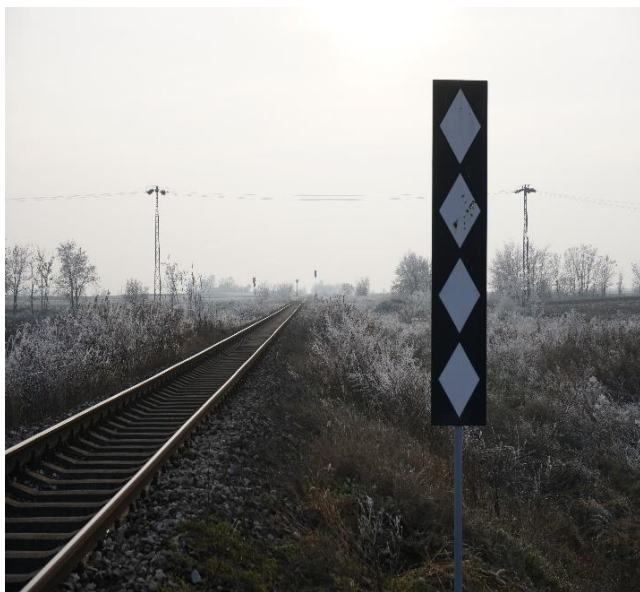
На магистралној прузи, пре наиласка на предметни путни прелаз из смера станице Бајмок ка станици Сомбор, у *km 103+866*, уграђен је сигнал укључне тачке, сигнални знак 57: „Укључна тачка, очекуј контролни сигнал“, а у *km 103+587* уграђен је контролни светлосни сигнал *KS 2* (слике 2.2.3.15. и 2.2.3.16.). Наведени сигнали су уграђени са десне стране колосека, гледано у смеру опадајуће стационаже, односно, гледано у смеру вожње воза број 6431.

Слика 2.2.3.15: Изглед сигнала укључне тачке на магистралној прузи (поглед из смера станице Бајмок)

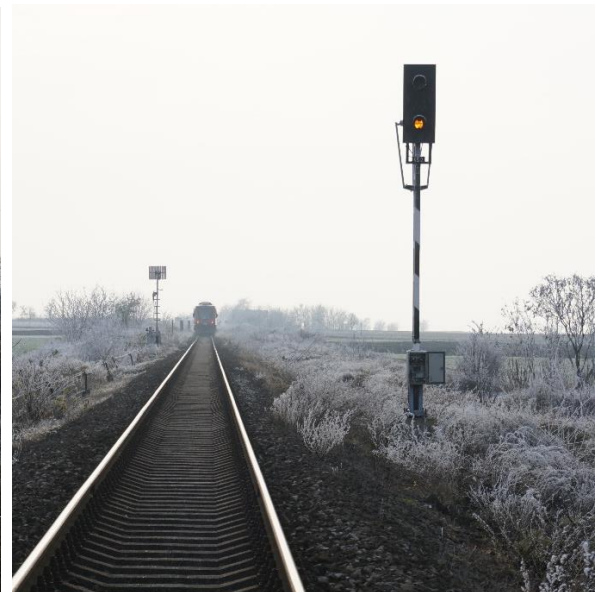
Слика 2.2.3.16: Изглед контролног сигнала *KS 2* (поглед из смера станице Бајмок)

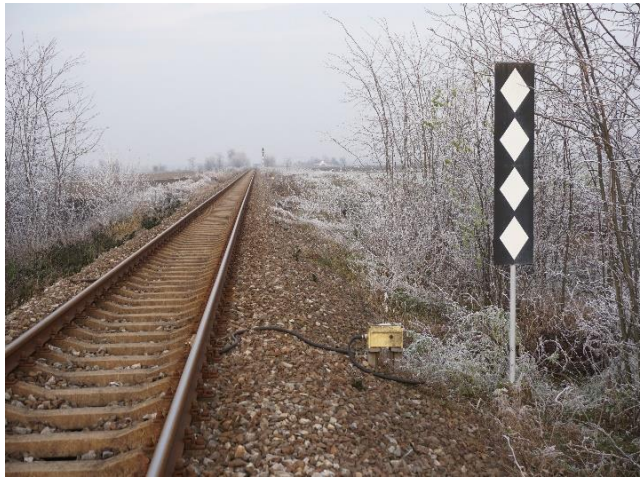
На магистралној прузи, пре наиласка на предметни путни прелаз из смера станице Сомбор ка станици Бајмок, у *km 101+909*, уграђен је сигнал укључне тачке, сигнални знак 57: „Укључна тачка, очекуј контролни сигнал“, а у *km 102+187*, уграђен је контролни светлосни сигнал *KS 1* (слике 2.2.3.17. и 2.2.3.18.). Наведени сигнали су уграђени са десне стране колосека, гледано у смеру растуће стационаже.

Слика 2.2.3.17: Изглед сигнала укључне тачке на магистралној прузи (поглед из смера станице Алекса Шантић)

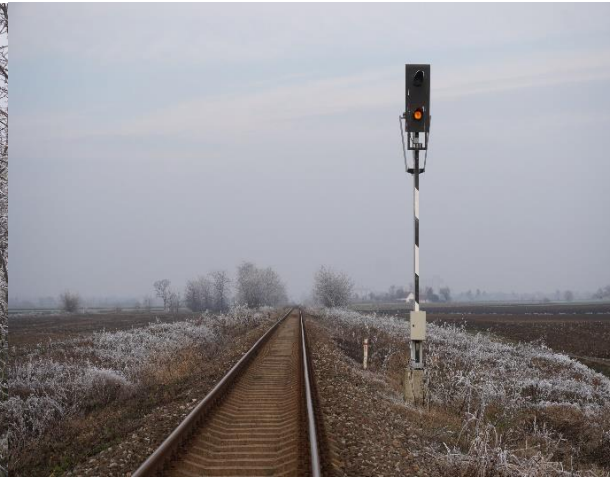
Слика 2.2.3.18: Изглед контролног сигнала *KS 1* (поглед из смера станице Алекса Шантић)

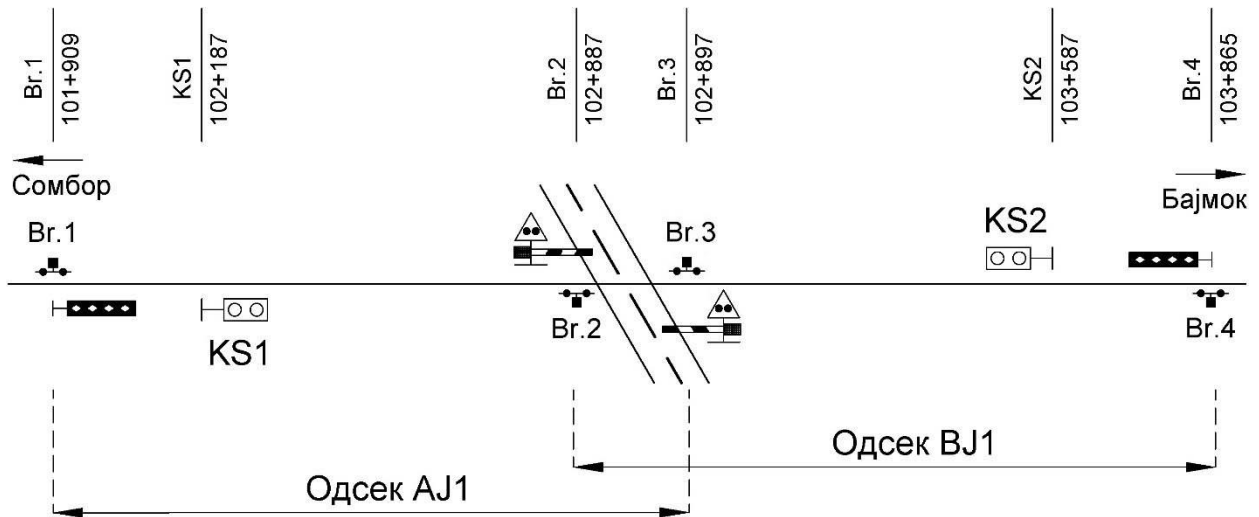
Слика 2.2.3.3.1: Блок шема укључних одсека и диспозиција спољашњих елемената

- укључна тачка *K1/11* у *km 101+909*, односно сензор бројача осовина *Br.1* - на овој тачки се задаје команда за укључење путног прелаза за возове који долазе из смера Сомбора,
- искључна тачка *K31/131* у *km 102+887*, односно сензор бројача осовина *Br.2* - на овој тачки се задаје команда за искључење путног прелаза за возове који долазе из смера Бајмока,
- искључна тачка *K32/132* у *km 102+897*, односно сензор бројача осовина *Br.3* - на овој тачки се задаје команда за искључење путног прелаза за возове који долазе из смера Сомбора,
- укључна тачка *K2/12* у *km 103+865*, односно сензор бројача осовина *Br.4* - на овој тачки се задаје команда за укључење путног прелаза за возове који долазе из смера Бајмока.

Између ових бројачких тачака формиран су одговарајући бројачки одсеци, укључни одсек *AJ1* између сензора бројача осовина *Br.1* и *Br.3*, и укључни одсек *BJ1* између сензора бројача осовина *Br.4* и *Br.2* (слика 2.2.3.3.1.).
