## КОНАЧАН ИЗВЕШТАЈ О ИСТРАЗИ ОЗБИЈНЕ НЕСРЕЋЕ

Врста озбиљне несреће: Исклизнуће воза

Број воза: 45010

Место: Град Пирот, атар села Сопот, отворена пруга  
између укрснице Станичење и станице Пирот

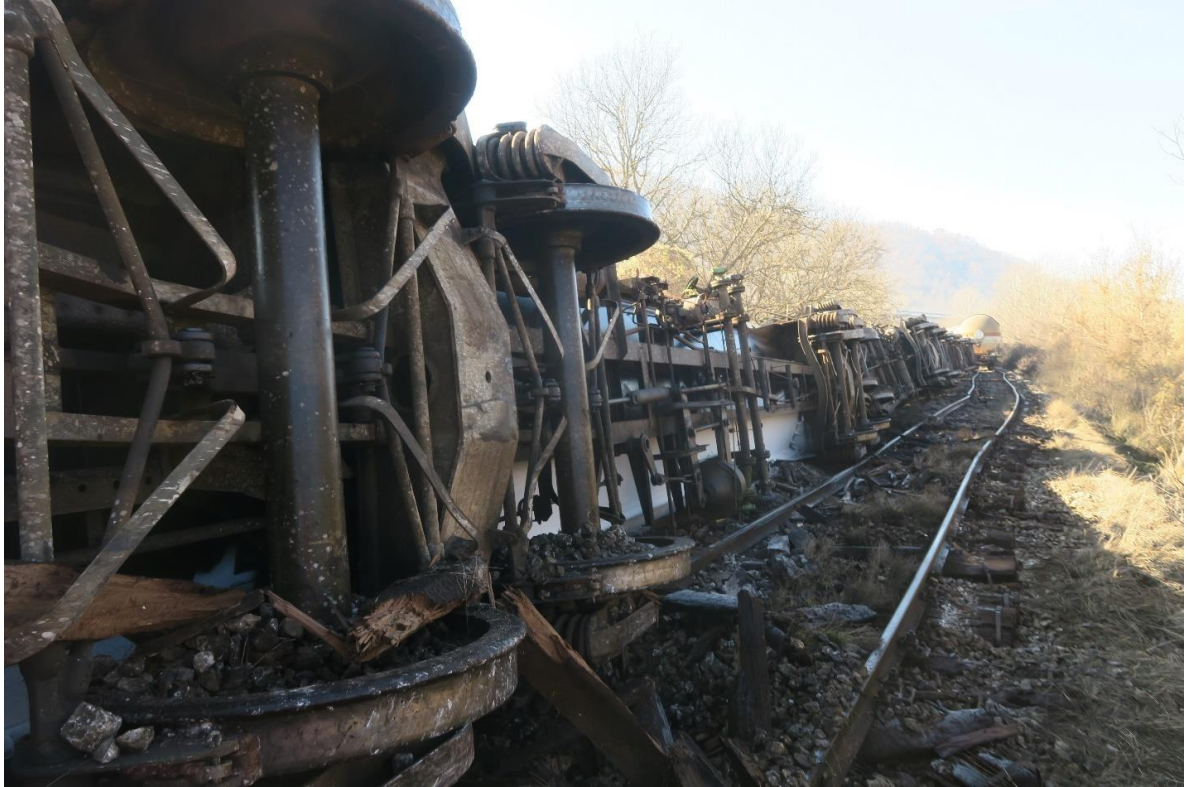
Слика 3.4.4.1: Изглед преврнутих кола

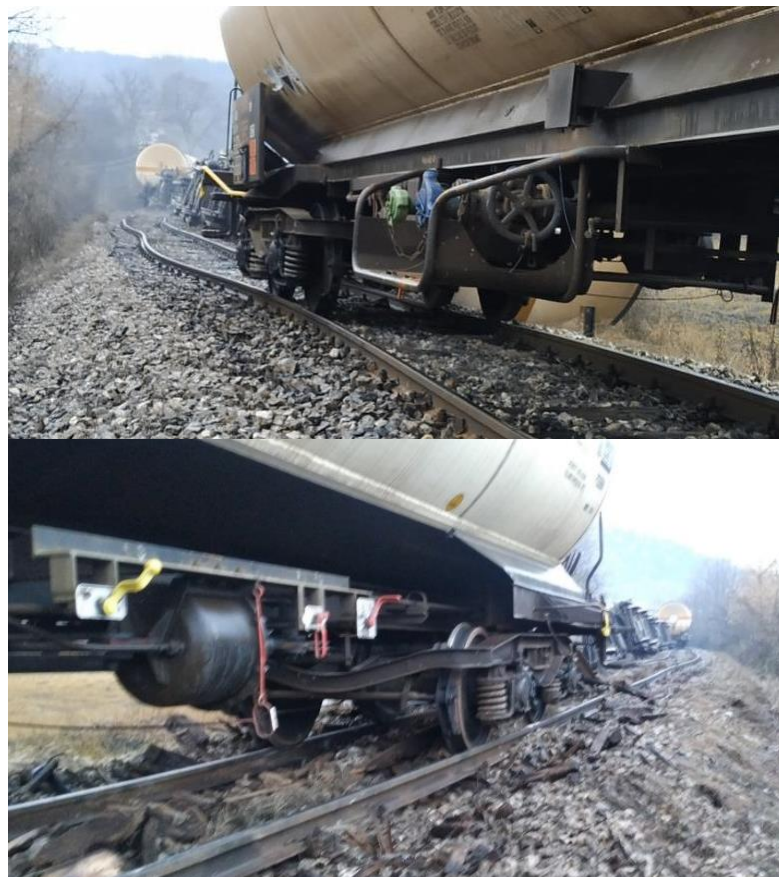
Слика 3.4.4.2: Изглед исклизлих деветих (горе) и четрнаестих кола (доле) (извор: „ИЖС“ а.д.)

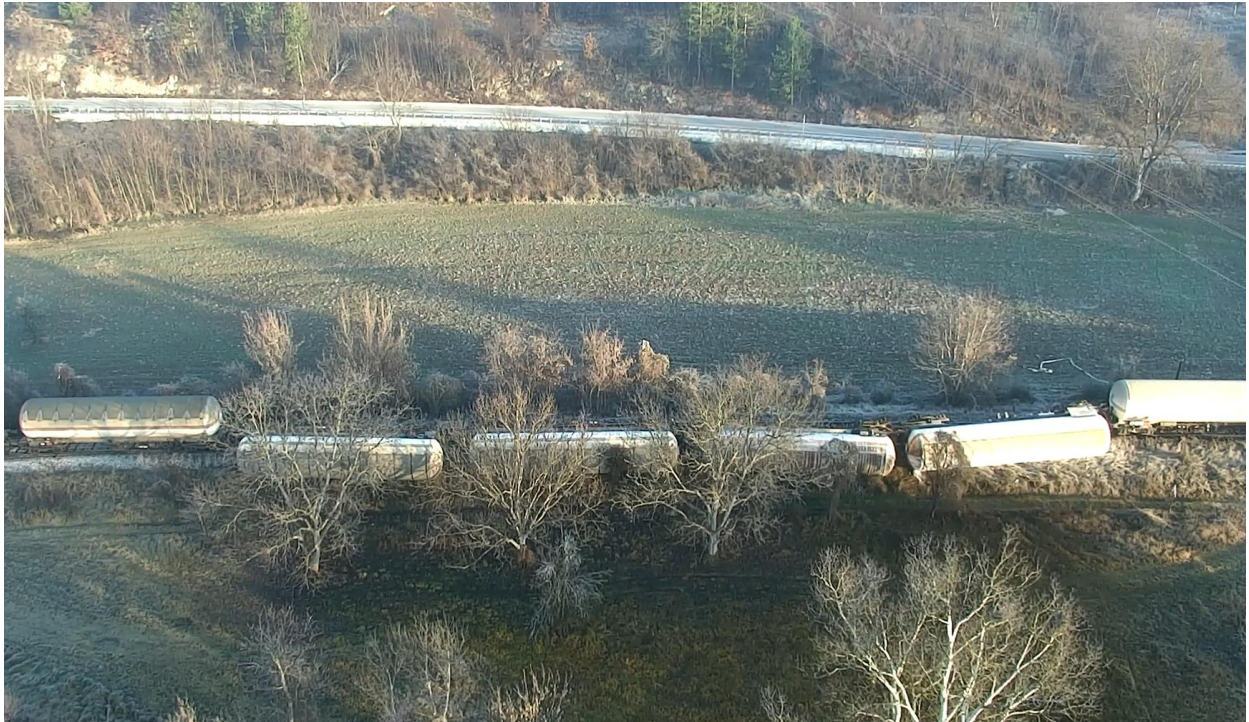
Положај исклизлих кола у возу после озбиљне несреће приказан је на сликама 2.1.2.3. и 4.2.1.1.

Слика 4.2.1.1: Изглед исклизлих кола (извор: МУП, Сектор за ванредне ситуације)

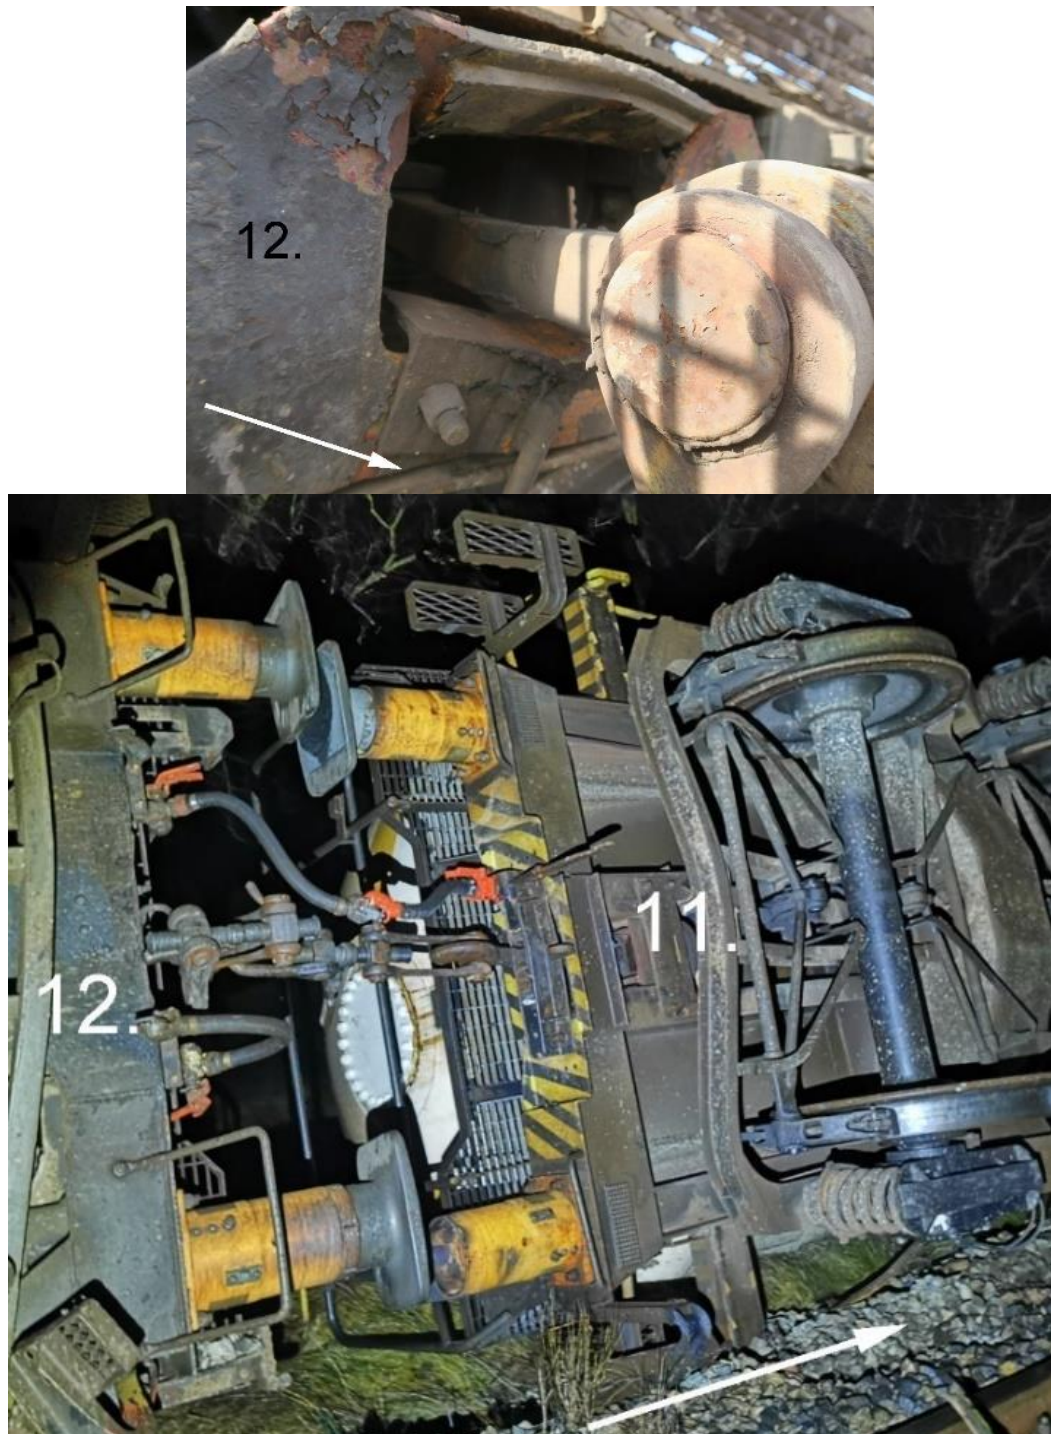
Слика 4.2.1.5: Вучни уређаји једанаестих и дванаестих кола

На предњем делу дванаестих кола је савијена и доња и горња вођица (слика 4.2.1.5.). Код једанаестих кола постоји само мала деформација доње вођице на коју је у затеченом положају ослоњена кука. Одбојничка чаура на задњем левом одбојнику једанаестих кола је испала, што наводи на закључак да је тај одбојник био, вероватно на почетку превртања, у контакту са одговарајућим одбојником дванаестих кола, при чему је претрпео оптерећења која су смакла унутрашње граничнике, након чега је, под дејством силе предоптерећења

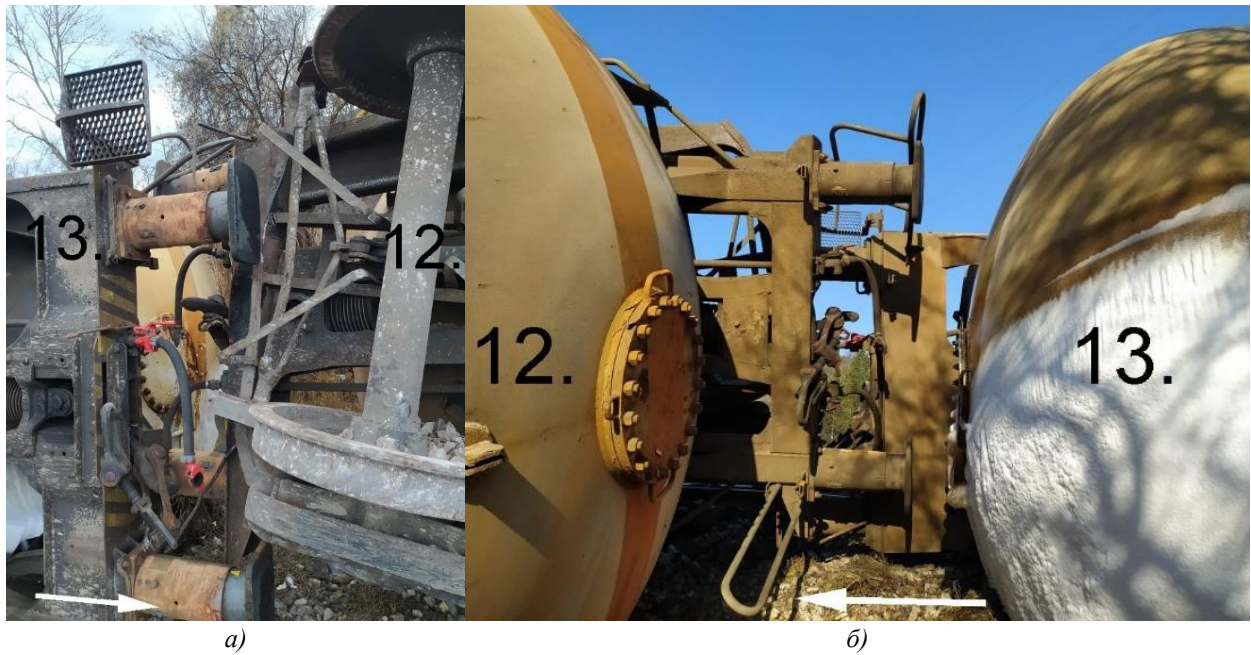
Слика 4.2.1.8. приказује однос преврнутих дванаестих и тринаестих кола. Из положаја после озбиљне несреће се може закључити да су тринаеста кола при превртању сустизала дванаеста, што је омогућило расквачивање вучних уређаја. Нађени положај је у складу са закључком да су се дванаеста кола прва преврнула и трећем о подлогу допунски кочила. Такође, положај дванаестих кола, чији су одбојници даље од осе колосека од одбојника тринаестих кола, потврђује закључак о редоследу превртања.

Кочничке спојнице су се раставиле при превртању због затезања спојних црева.

Слика 4.2.1.8: Затечени однос дванаестих и тринаестих кола

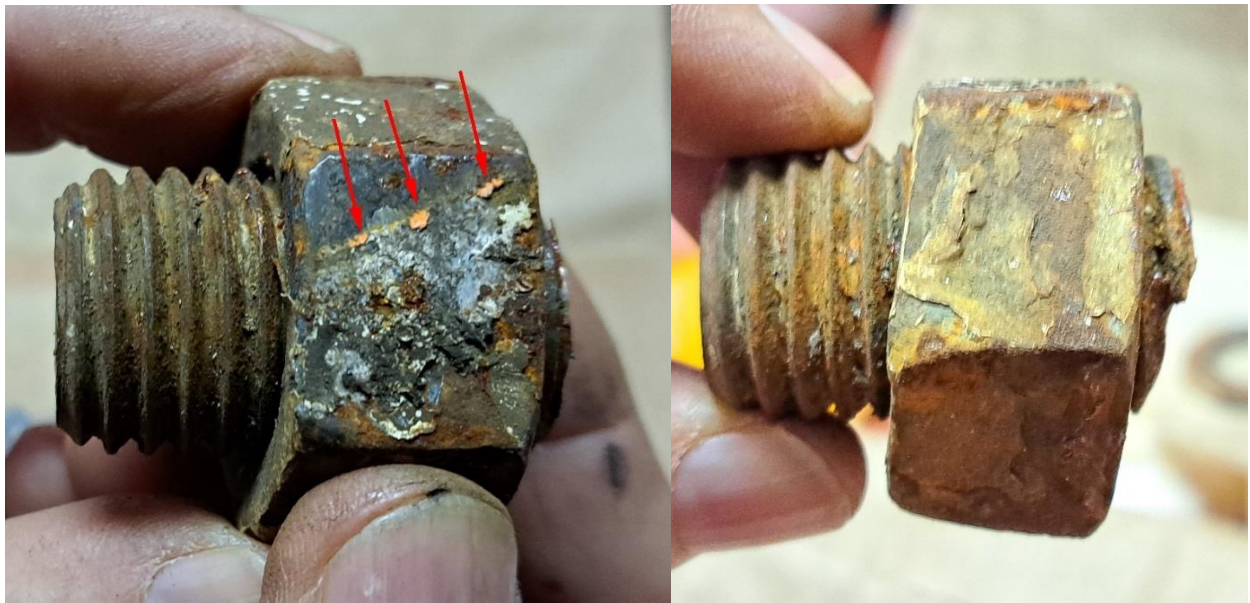
На једној страници навртке 1 (слика 4.2.1.11. а)) је видљива сива зона која се разликује од зарђалих осталих страница. Такође се уочавају трагови боје која би могла потицати од удара са одбојничким тањиром, приказаним на слици 4.2.1.10. б). Навртка 2 (слика 4.2.1.11. б)) је деформисана од претрпљеног попречног ударца.

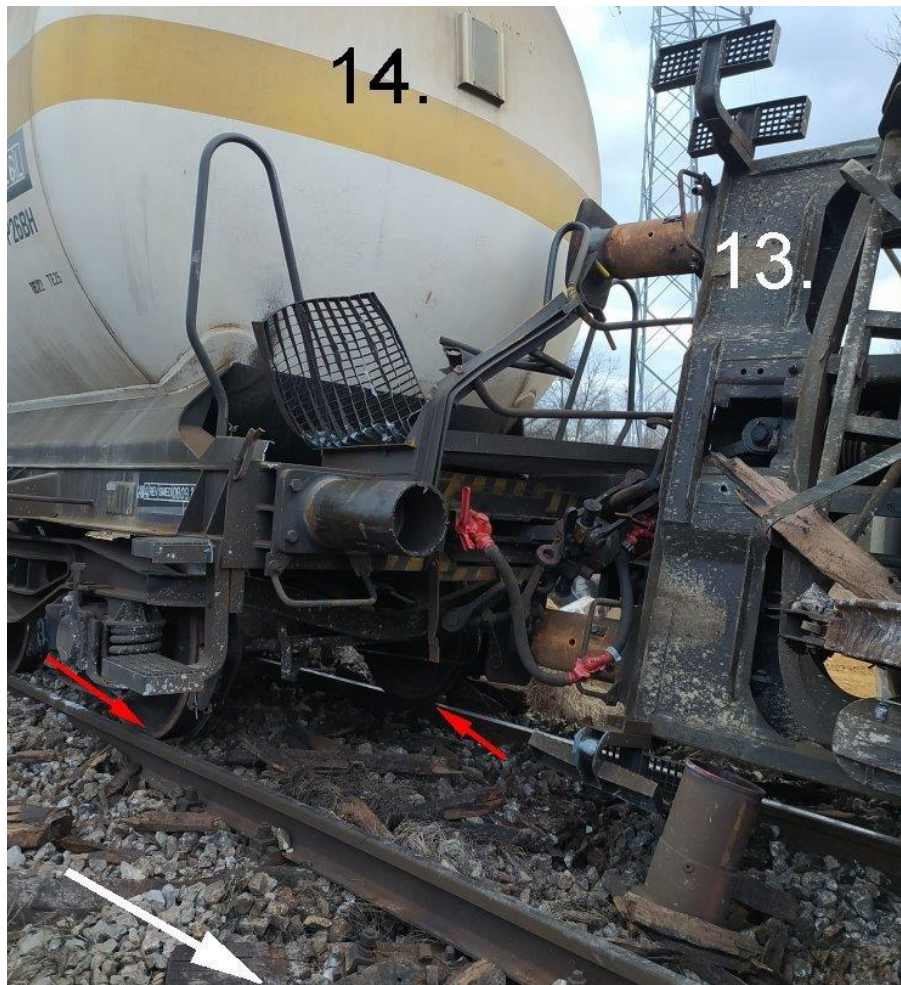
На слици 4.2.1.13. је приказан затечени однос тринаестих кола број 33 80 7818 081-1 и четрнаестих кола број 33 80 7818 089-4. На тринаестим колима је покидан леви граничник куке (у смеру кретања), а на четрнаестим десни, што је последица повлачења четрнаестих кола у леву страну при превртању тринаестих кола. Под дејством силе повлачења је деформисана лева шина испод предњег обртног постоља четрнаестих кола. Оба лева точка предњег обртног постоља четрнаестих кола су остала на деформисаној шини, а два десна точка су упала у колосек. Узенгија квачила тринаестих кола је под дејством сила током превртања свучена са осовинице квачила.

Одбојничка чаура на предњем десном одбојнику четрнаестих кола је испала.

Слика 4.2.1.13: Затечени однос тринаестих и четрнаестих кола

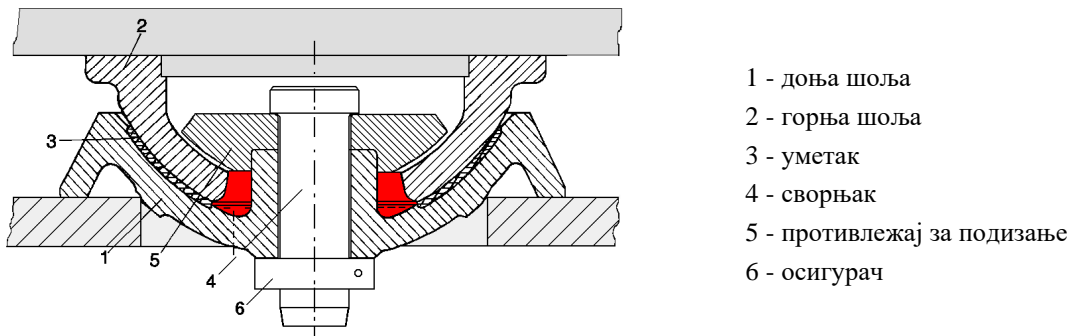
Слика 4.2.2.1. не показује почетно стање, пре почетка уклањања наслага. По свему судећи нечистоћа је била набијена у међупростору између горње и доње обртне шоље како је илустровано црвеном бојом на слици 4.2.2.2. Нејасно је на који начин је оваква количина материјала могла доспети у обртну шољу, кроз мали зазор између сворњака и отвора у доњој обртној шољи.

Слика 4.2.2.2: Пресек кроз склоп обртне шоље

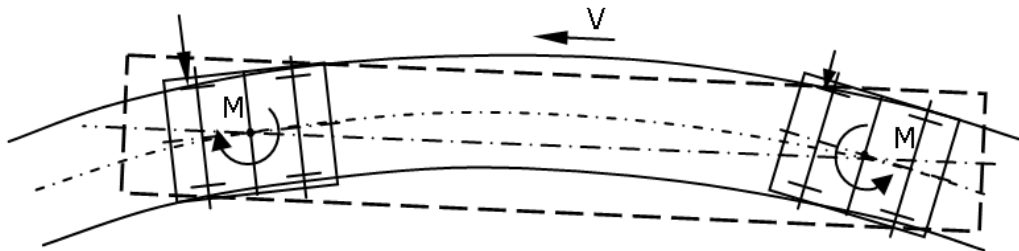
Независно од свега, ако посматрамо присуство земље у обртној шољи као чињеницу, она је могла да повећа трење у обртној шољи и закретни момент обртног постоља. На слици 4.2.2.3. је принципијелно приказан утицај закретног момента на силу скретања на водећим точковима предњег и задњег обртног постоља. Смер закретног момента на задњем обртном постољу (што је био случај са десетим колима при озбиљној несрећи) је такав да он умањује силу вођења, па и распињање шина, док је на предњем обртном постољу увећава.

У том смислу повећани закретни момент на задњем обртном постољу нема утицај који би за конкретан случај упадања неводећег (унутрашњег у односу на кривину) точка у колосек био значајан.

Слика 4.2.2.3: Дејство закретног момента на силу вођења предњег и задњег обртног постоља

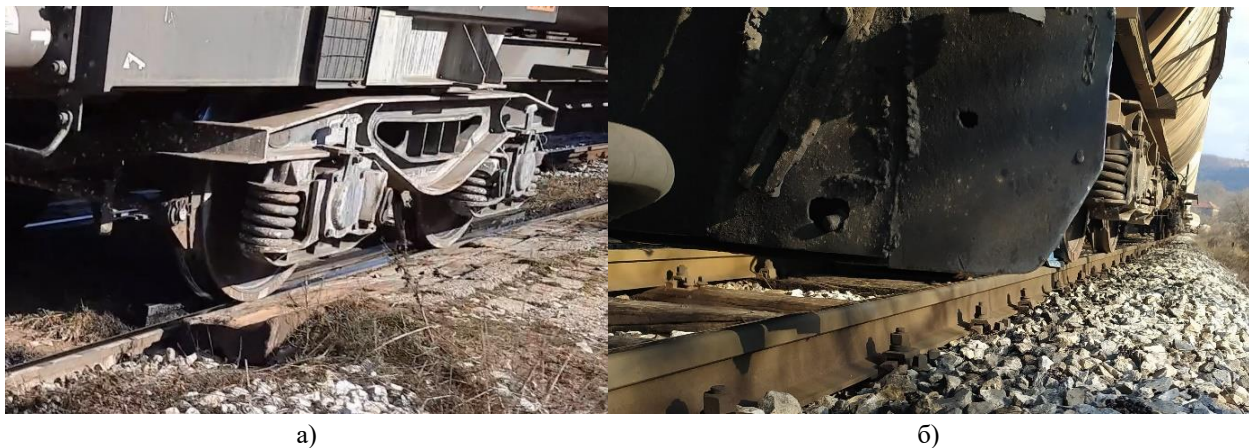
При прегледу на лицу места и касније, ни на једном возилу у возу нису пронађени делови који су могли бити тако ниско. На слици 4.2.5.1.2. а), снимљеној на лицу места, се може видети да су на колима-цистернама најнижи делови кућишта лежишта, чија је доња површина при средњој истрошености тачкова на приближно  $200\text{ mm}$  изнад ГИШ. На слици 4.2.5.1.2. б) снимљеној на лицу места се може видети задњи чистач шина локомотиве 661-249 и ниски делови кола-цистерни. Чистач шина, при највећој истрошености тачкова и максималном угибу опруга сме да буде на  $80\text{ mm}$  изнад ГИШ, а нормално је изнад тога.

Слика 4.2.5.1.2: Положај ниских делова возила

На основу расположивих чињеница није вероватно да оштећење дрвене коловозне конструкције путног прелаза потиче од воза број 45010, нити се то оштећење може довести у везу са настанком озбиљне несреће.

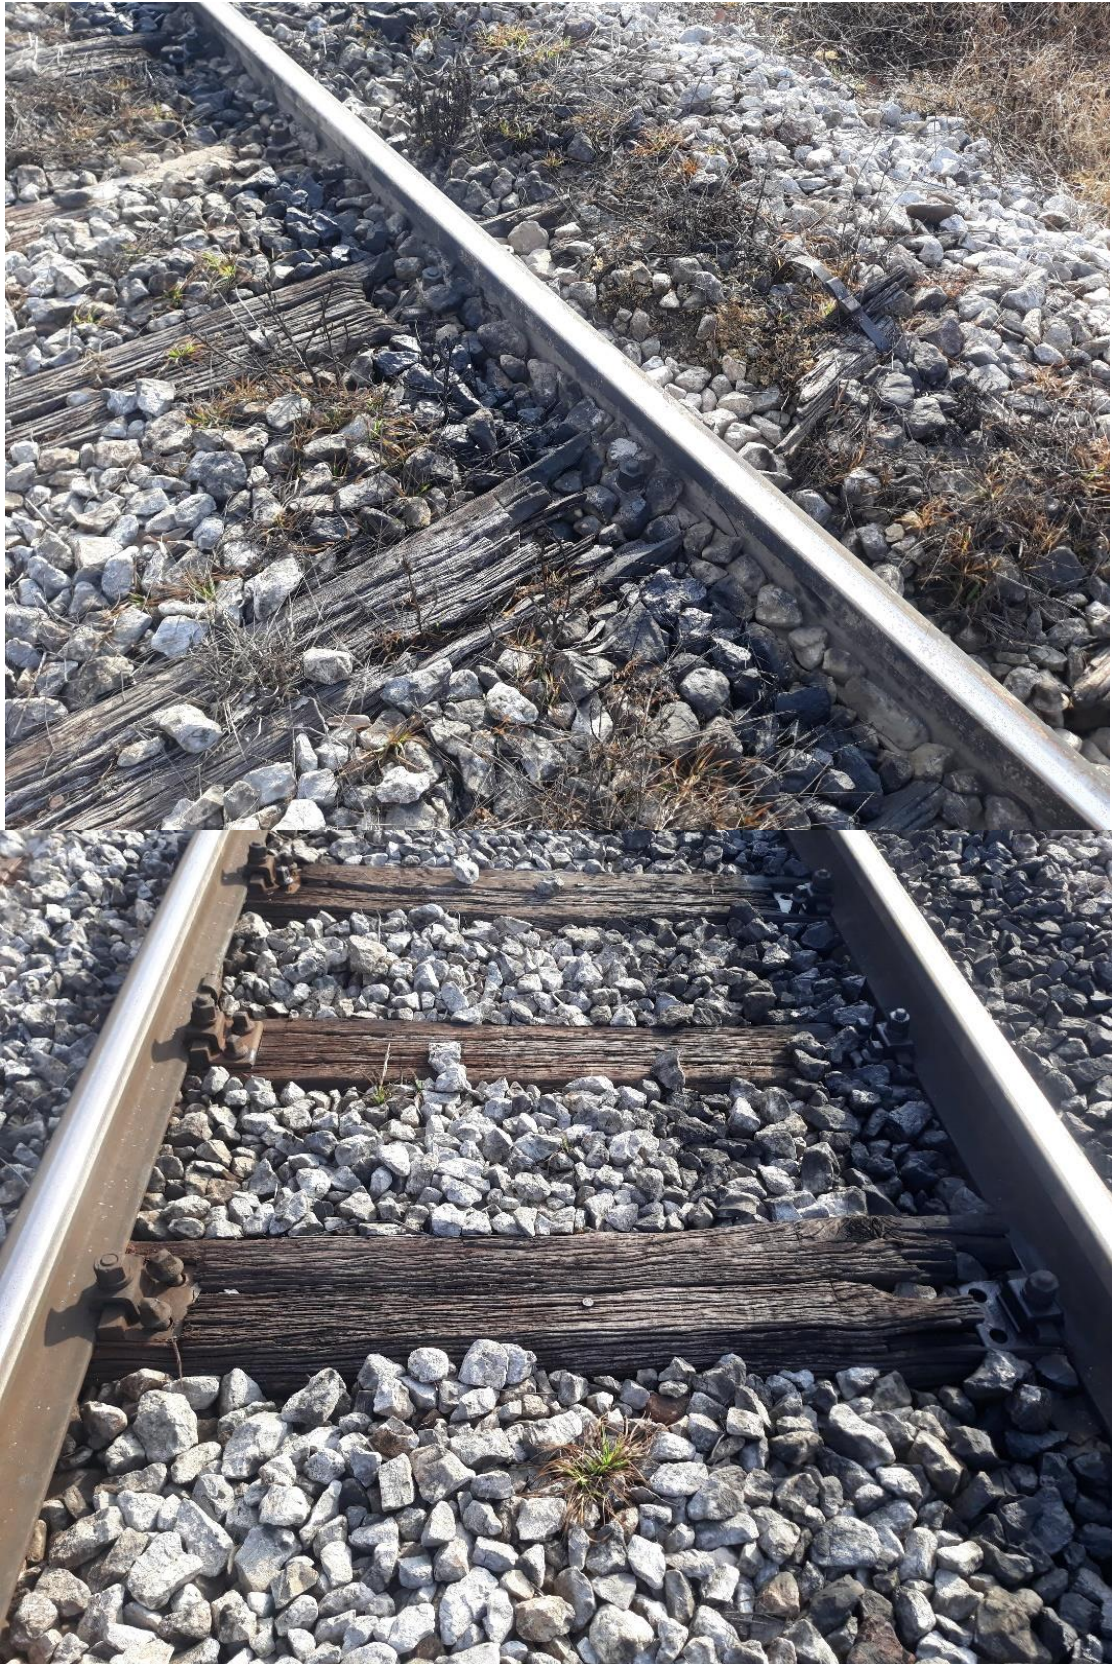
Према подацима из дописа Шефа Секције ЗОП Ниш број 20/2023-1.20-112/1 од 26.01.2023. године (достављеног у прилогу дописа „ИЖС“ а.д. број 1/2023-176 од 06.02.2023. године), магистрална пруга број 106: Ниш - Димитровград - државна граница - (Драгоман), према Правилнику о категоризацији пруга сврстана је у категорију D3, максимално оптерећење по осовини од 225 kN и 72 kN/m, од km 0+246 до km 97+395 и категорију D4 максимално оптерећење по осовини од 225 kN и 80 kN/m од km 97+395 до km 103+929. Пруга је једноколосечна неелектрифицирана од km 0+246 до km 97+395, а од km 97+395 до km 103+929,52 је електрифицирана (у функцији је од 10.12.2005. године). Колосечна решетка израђена је претежно са шинама типа E-49 и незнатно са шинама E-45 (претицајни и манипулативни колосеци, део отворене пруге) док је пролазни колосек станице Димитровград као и отворене пруге од Димитровграда до државне границе са шинама UIC-60 и са еластичним колосечним прибором (SKL-14). На преосталом делу пруге је уграђен „К“ прибор и нестандартни прибор (дв 71 плоче). У колосечној решетки уграђени су дрвени и бетонски IM-2 прагови у засторној призми од кречњачког туцаника. У Извештајима Шефа пружне деонице Димитровград - Бела Паланка у периоду од 2020. године до 2022. године, констатује се изузетно велика трулост дрвених прагова и да треба заменити 6431 праг од укупно уграђених 13692 прага (46,9%, на појединим деловима и 75%). Истиче се нарочито **лоше стање прагова од km 66+300 до km 67+500** и од km 68+500 до km 71+800 јер не држи више од 50% прагова, што може узроковати исклизнуће возова. Од 2020. године, до настанка озбиљне несреће, ништа није урађено по питању замене трулих прагова на наведеној деоници. Изглед дрвених прагова у зони озбиљне несреће, приказан је на слици 4.2.6.1.

Слика 4.2.6.1: Изглед дрвених прагова у зони озбиљне несреће (извор: „ИЖС“ а.д.)

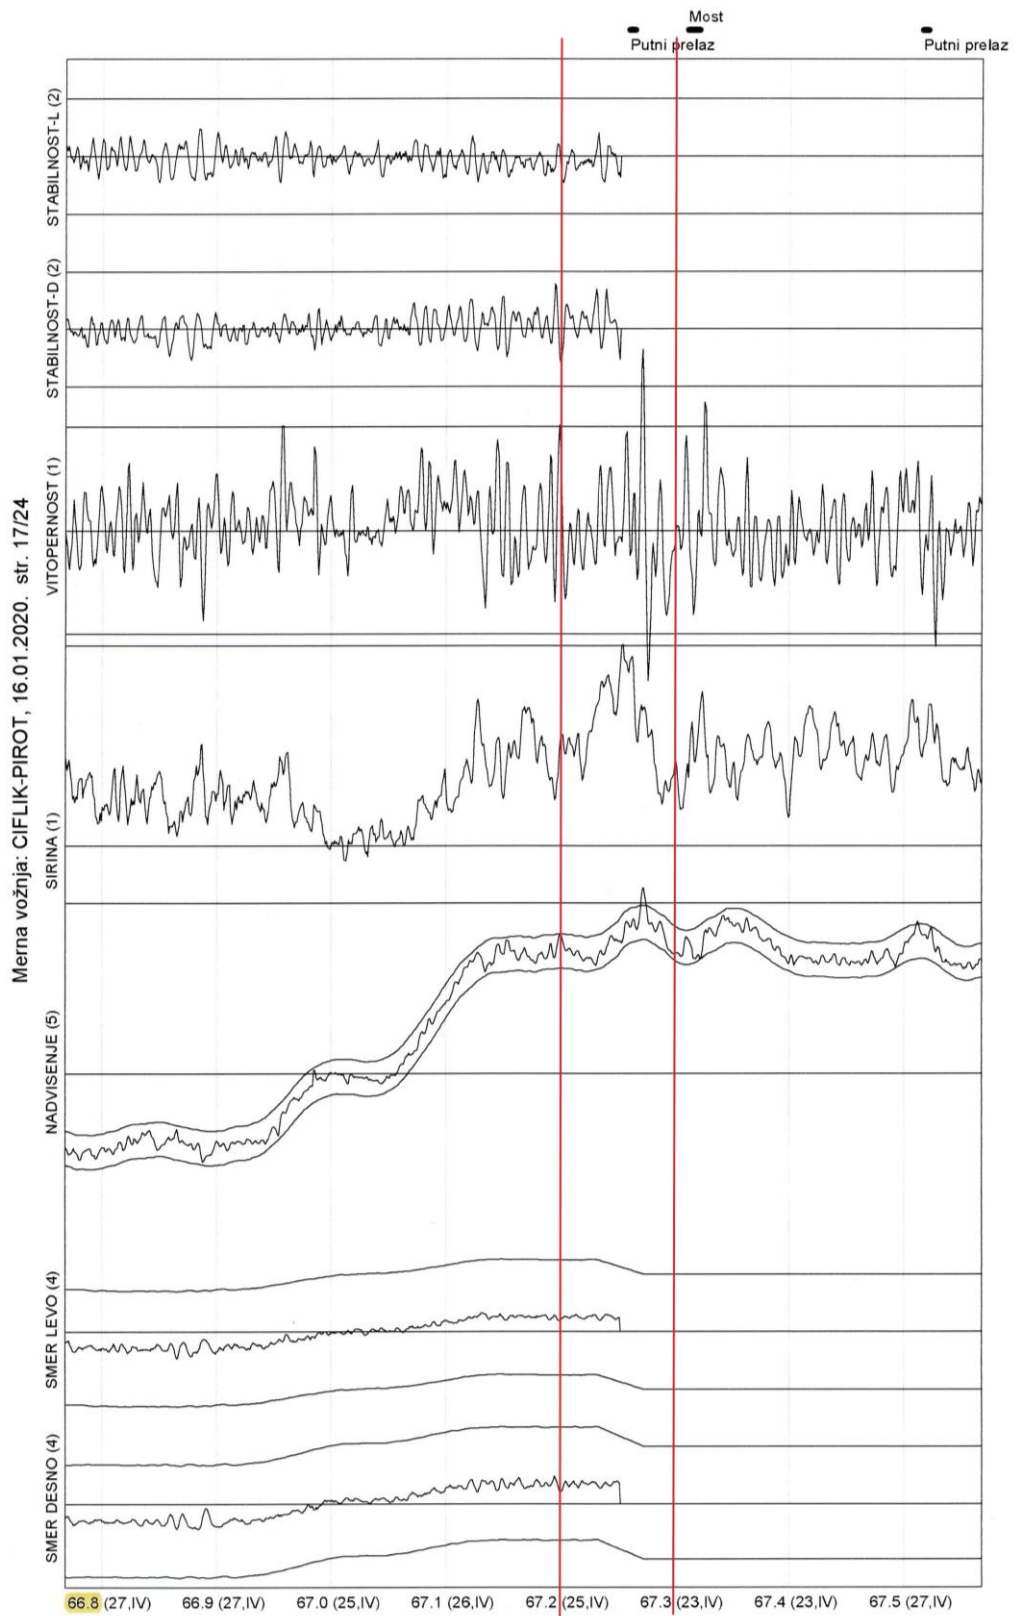
Р. бр.	km положај		Врста грешке	Величина грешке	Рок отклањања
	Од km	До km			
92	66+720	66+725	НАДВИШЕЊЕ	-21 mm	20.02.2020.
93	66+957	66+959	ВИТОПЕРНОСТ 3.5 m	18 mm	Одмах
94	67+271	67+274	ВИТОПЕРНОСТ 3.5 m	31 mm	Одмах
95	67+271	67+276	НАДВИШЕЊЕ	30 mm	20.02.2020.
96	67+271	67+276	НАДВИШЕЊЕ > 150 mm	163 mm	Одмах
97	67+276	67+279	ВИТОПЕРНОСТ 3.5 m	-26 mm	Одмах
98	67+326	67+328	ВИТОПЕРНОСТ 3.5 m	22 mm	Одмах
99	67+511	67+514	НАДВИШЕЊЕ	17 mm	20.02.2020.

Слика 4.2.7.1: Извод из графичког записа мерних кола од 16.01.2020. године

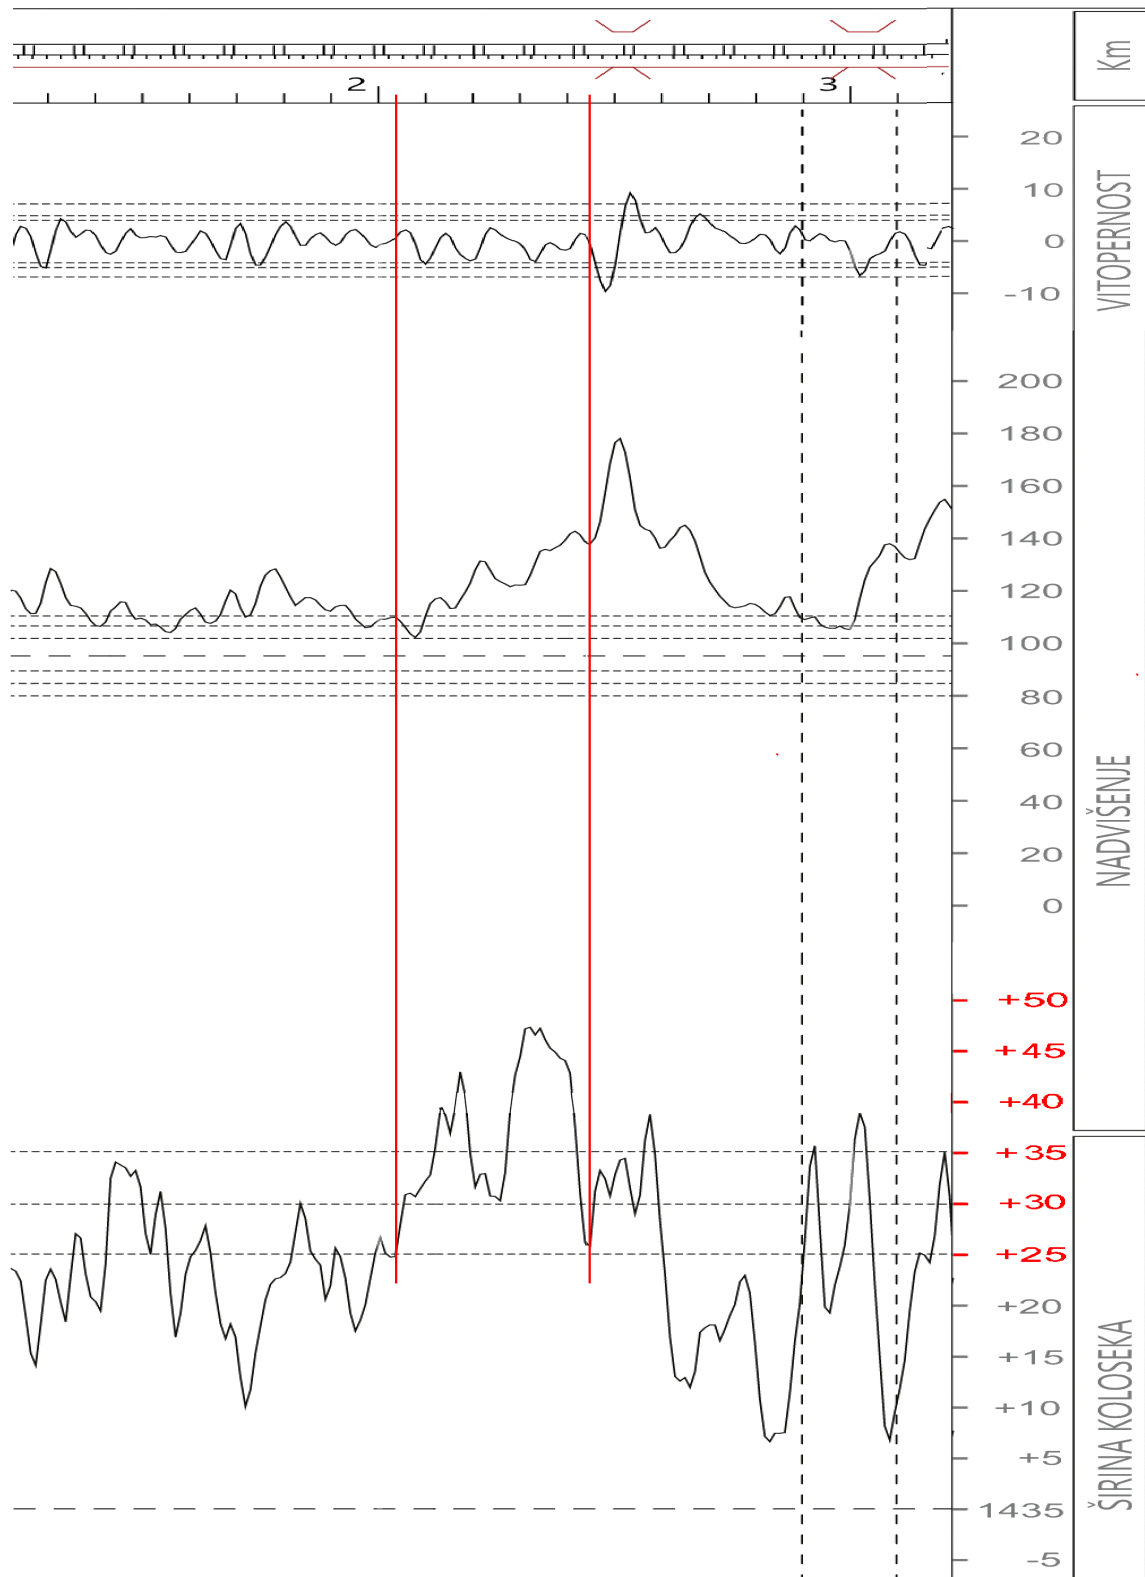
Слика 4.2.7.2: Извод из графичког записа мерних кола од 20.10.2022. године

Из достављеног аналитичког приказа и графичког записа са последњег мерења стања пруге број 106: Ниш - Димитровград - државна граница - (Драгоман) мерним колима Север 1435, 20.10.2022. године (приближно 2 месеца пре настанка озбиљне несреће), може се закључити да је у зони исклизнућа воза број 45010 од *km 66+700* до *km 67+700*, према дефинисаним параметрима Упутства о јединственим критеријумима за контролу стања пруга на мрежи ЈЖ, Упутство 339 („Службени гласник ЗЈЖ“ број 2/2001 и 4/2004 и „Службени гласник ЖС“ број 14/22), стање посматраног километра пруге било незадовољавајуће, односно да је дужина грешака типа „С“ била **преко 20 пута већа** од максималне предвиђене дужине грешака типа „С“ од 25 m, за задовољавајуће стање. Такође, од укупног броја грешака типа „С“, **више од 76% су грешке код надвишења шине**, где на појединим деловима колосека вредности надвишења спољне шине у кривини износе и преко 150 mm, које су настале као последица тоњења унутрашње шине у кривини

На делу пруге између станице Пирот и укрснице Станичење, у време настанка озбиљне несреће, није било уведених смањених брзина односно ограничених брзина или лаганих вожњи. Међутим, узевши у обзир чињеницу да је на овом делу пруге пројектована брзина 85 km/h, а да највећа допуштена брзина, према важећој Књижици реда вожње 9.4, износи 30 km/h, очигледно је да је пројектована брзина значајно смањена у претходном временском периоду. На основу наведеног, може се констатовати да је на предметној деоници, услед лошег стања пруге, у дужем временском интервалу, у складу са Упутством о јединственим критеријумима за контролу стања пруга на мрежи ЈЖ, Упутство 339 („Службени гласник ЗЈЖ“ број 2/2001 и 4/2004), примењивана мера „смањења брзине“ (телеграмима „ИЖС“ а.д, из 2011. године), која је почев од Реда вожње 2017/2018. године, ушла у категорију највеће допуштене брзине. Напомињемо да мера „смањења брзине“ у случајевима прекорачења одређених параметара колосека (нпр. проширење колосека), изнад експлоатационих граница, није адекватна, односно, са овом мером се не може утицати на смањење ризика од исклизнућа возила, као што је Упутством 339 предвиђено, већ је неопходна хитна санација геометрије колосека.

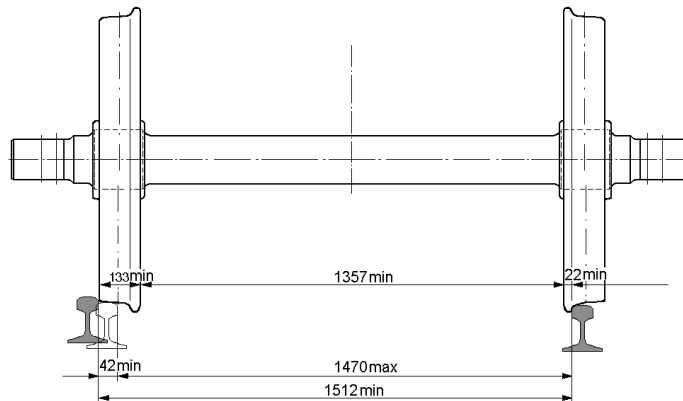
Слика 4.2.9.1: Услови за упадање точка у колосек

На слици 4.2.9.1 је илустрован потребан однос димензија колосека и осовинског склопа да би дошло до упадања точка у колосек, када су меродавне димензије на дозвољеним границама. Уочава се да је потребно да се шине услед лабавог или недостајућег причврсног прибора или трулости прагова, размакну за најмање 42 *mm* преко допуштене границе од 1435+35 *mm*. С обзиром да се из записа мерних кола (тачка 4.2.7.) види да је на више места проширење колосека веће од експлоатационе границе од +35 *mm*, на таквим местима је могуће упадање точка у колосек и при мањем додатном размицању шина.

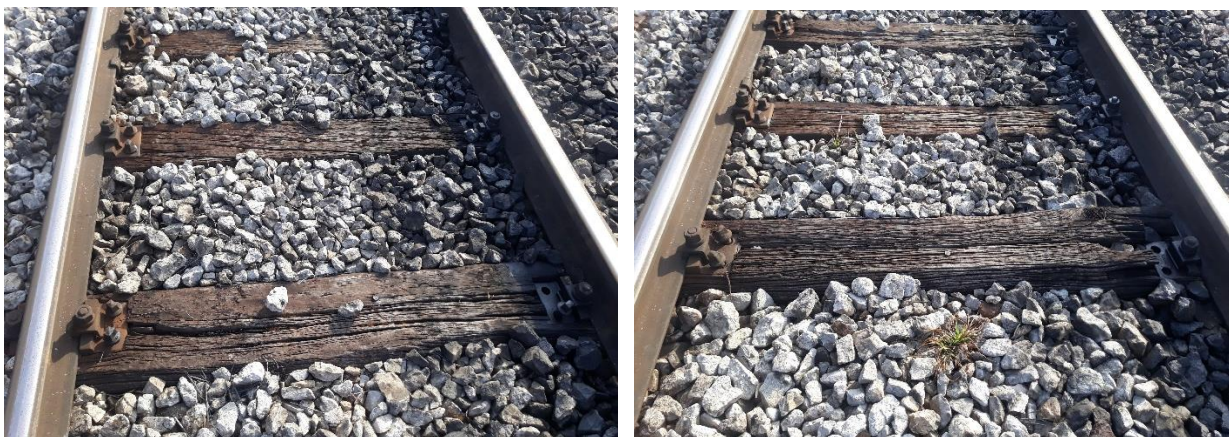
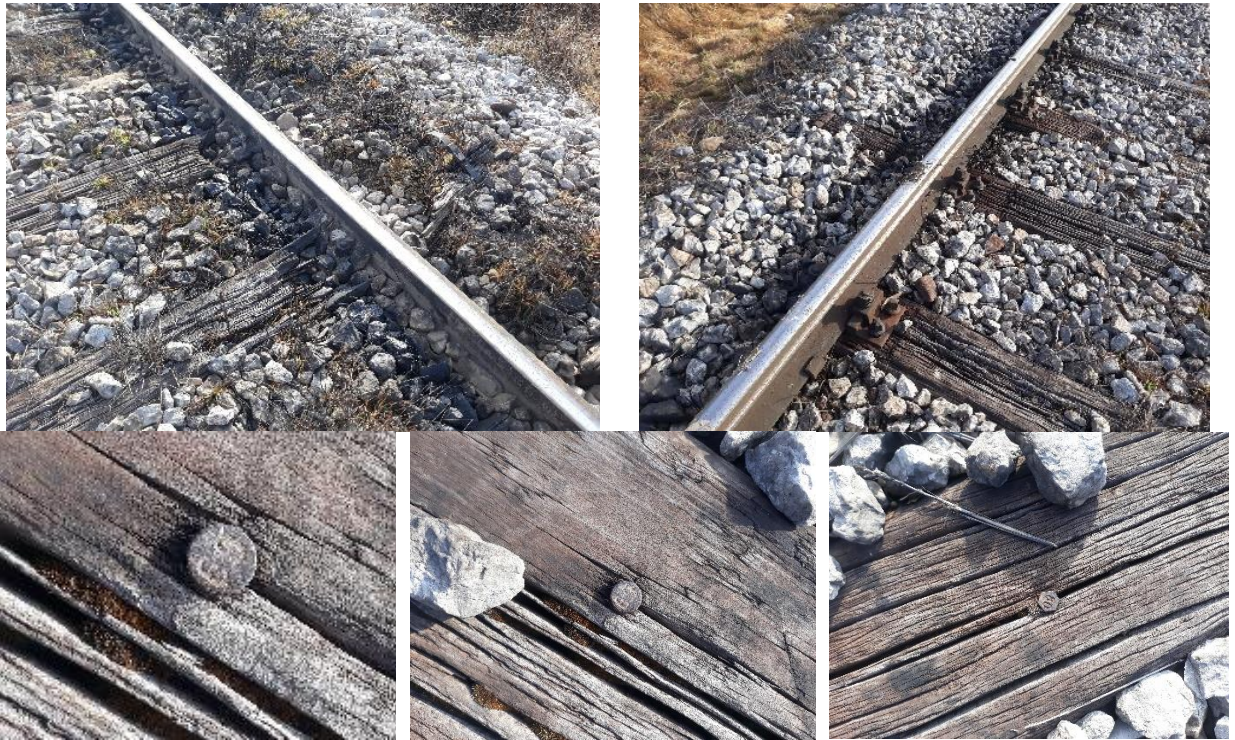
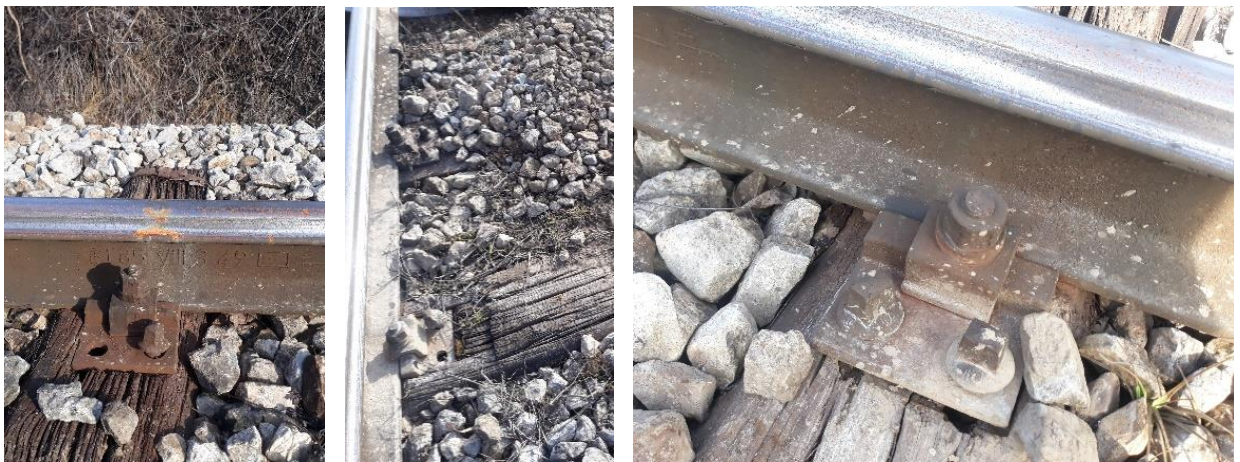
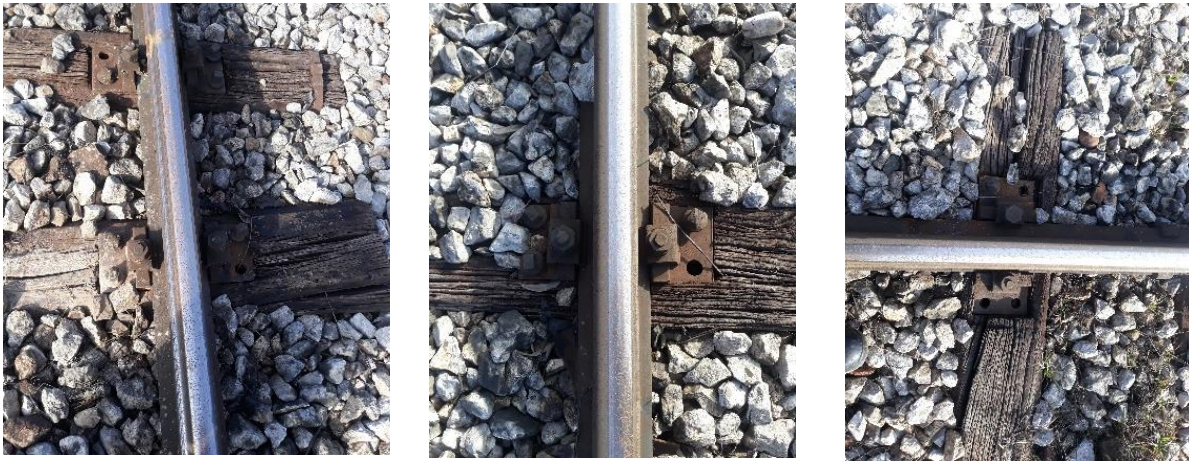
Прегледом стања прагова и причврсног прибора је констатовано да је у широј зони око места упадања точка у колосек, колосек у неисправном стању због лабавог или недостајућег причврсног прибора, померених причврсних плочица или трулих и испуцалих прагова. Треба имати у виду да је пруга пуштена у рад 01.08.1888. године, а да је последњи ремонт извршен 1985. године. Увидом на лицу места, утврђено је да су у широј зони места настанка озбиљне несреће, поједине шине старе преко 40 година и поједини прагови стари преко 50 година.

Стање прагова и причврсног прибора у зони упадања точка у колосек илустровано је на сликама: 4.2.9.2, 4.2.9.3, 4.2.9.4 и 4.2.9.5.
