РЕПУБЛИКА СРБИЈА  
ЦЕНТАР ЗА ИСТРАЖИВАЊЕ НЕСРЕЋА У САОБРАЋАЈУ  
СЕКТОР ЗА ИСТРАЖИВАЊЕ НЕСРЕЋА У ЖЕЛЕЗНИЧКОМ САОБРАЋАЈУ  
Немањина 11, 11000 Београд

Број: 340-00-9/2019-02-21-1

Датум: 25.09.2019. године

# ГОДИШЊИ ИЗВЕШТАЈ ЗА 2018. ГОДИНУ

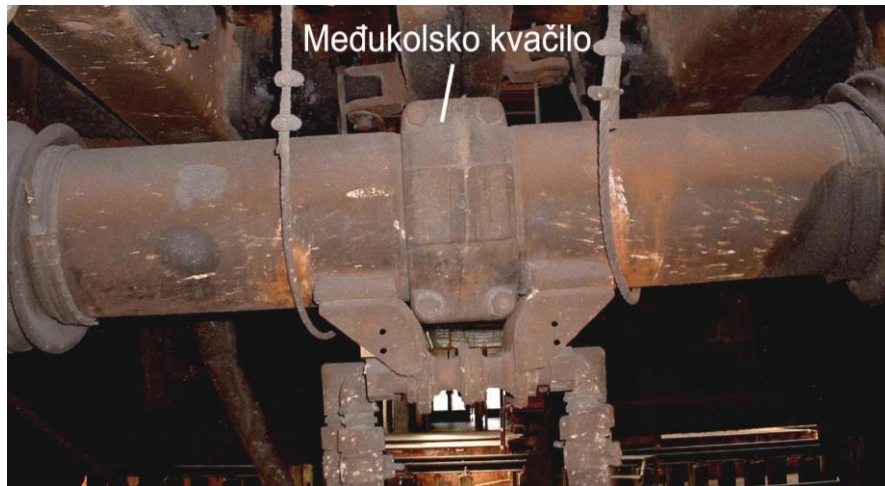
Воз број 8011 саобраћао је, редовно, на релацији Батајница - Овча. Састав воза су, гледано у смеру вожње, сачињавали: моторна кола 412-061, приколица 416-004, приколица 416-003 и моторна кола 412-085. Моторна кола 412-061 (управљачница) су била поседнута машиновођом. До раскинућа је дошло између моторних кола 412-061 и приколице 416-004. Растојање између краја моторних кола 412-061 и почетка приколице 416-004 износило је 159 *m*.

На основу дописа број 3-488 од 04.08.2017. године „Подаци из брзиномерне траке“ Секције за вучу возова Београд, „Србија Воз“ а.д, може се закључити да се раскинуће ЕМВ догодило при брзини од 62 *km/h* после чега су моторна кола 412-061 прешла 297 *m* до заустављања (напомена: претпостављено место раскидања приказно на слици 4.1.1. није у складу са подацима са брзиномерне траке и због тога није меродавно). Према положају возила затеченим после незгоде, остатак воза се зауставио 159 *m* иза моторних кола 412-061. Велика разлика у зауставним путевима је делимично последица мањег процента кочне масе моторних кола у односу на две приколице и моторна кола које су остале у другом делу раскинутог ЕМВ. Други чинилац је чињеница да се од раскидања воза, до момента када је машиновођа поставио кочник у положај брзог кочења, главни ваздушни вод истовремено допуњавао ваздухом из главног резервоара што је могло допринети продужењу зауставног пута.

Слика 4.1.1.1: Изглед међуколског квачила уграђеног на ЕМВ серије 412/416

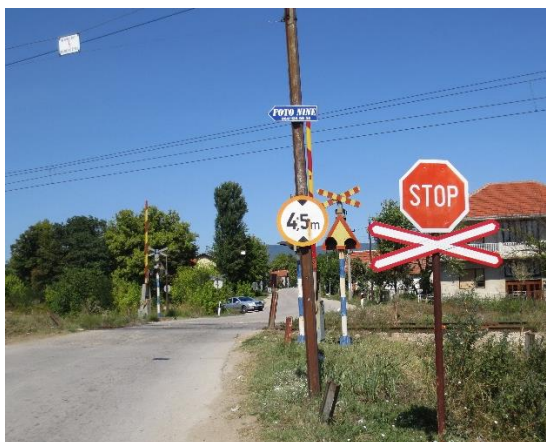
Дана 21.08.2017. године у 19:38 у *km* 268+318 магистралне пруге *E 70/E 85*: Београд - Младеновац - Лапово - Ниш - Прешево - државна граница - (Табановце), на путном прелазу у нивоу *PBE 1*, осигураном аутоматским уређајима на путним прелазима (полубраници и друмска светлосна и звучна сигнализација), који се налази у насељеном месту Брестовац, на подручју скретничког блока 2 непосредне ТК станице Брестовац (између улазног сигнала из смера укрснице Печењевце и прве улазне скретнице), дошло је до налета воза број 4905 на друмско путничко возило марке *Ford* тип *Galaxy*, регистарске ознаке *NI 161-CL*.

Слика 4.2.1.1: Изглед путног прелаза (поглед из смера насеља Кутлеш)

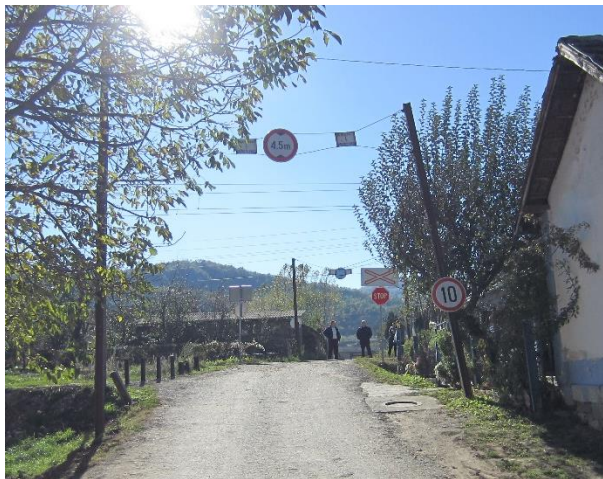
Дана 09.10.2017. године у 20:26 на магистралној прузи *E 70/E 85*: Београд - Младеновац - Лапово - Ниш - Прешево - Државна граница - (Табановце), на подручју насељеног места Горње Поље, на путном прелазу у нивоу осигураном саобраћајним знацима на путу и зоном потребне прегледности који се налази на отвореној прузи између станица Грделица и Предејане у *km 304+277*, дошло је до налета воза број 4905 на друмско путничко возило марке *Opel* типа *Astra 1.4/5* регистарских ознака *LE 058-LR*.

Слика 4.4.1.1: Изглед путног прелазу (поглед из смера центра Грделице)

Друмско путничко возило марке *Opel* типа *Astra 1.4/5* регистарских ознака *LE 058-LR* се кретало некатогорисаним путем из смера Грделице ка насељу Ораовица. Наиласком на путни прелаз у нивоу у *km 304+277*, возило се није зауставило испред путног прелазу, већ је наставило вожњу и на подручју путног прелазу ушло у профил пруге непосредно пре наиласка воза.

Потребно је утврдити да ли брзина преласка друмског возила преко прелаза која је коришћена у прорачунима у овом Правилнику, а која износи 4 km/h одговара садашњим перформансама возног парка, или је ову брзину потребно повећати (нпр. у Републици Словенији коришћена је брзина од 7 km/h). Са брзином 4 km/h, велики број прелаза не може задовољити потребну минималну зону прегледности предвиђену Правилником.

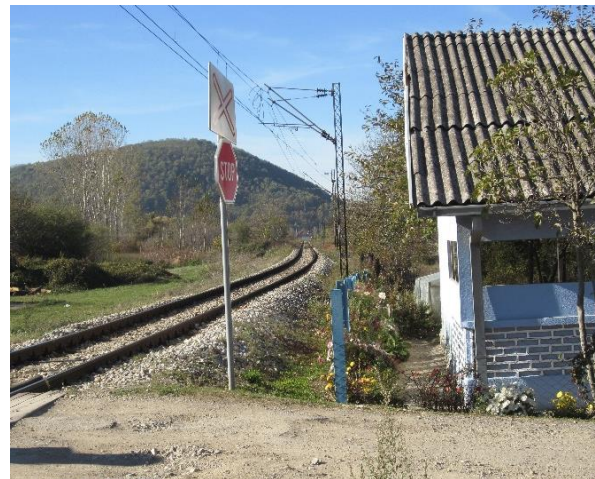
Слика 4.4.1.2: Изглед објекта - стражаре
